Opracowanie	Ekspertyza mostu na Stopniu Wodnym Dębe w ciągu DW 632	
Część opracowania	A.3 OCENA STANU TECHNICZNEGO. CZĘŚĆ FOTOGRAFICZNA	
Nazwa i adres Zamawiającego	 	Mazowiecki Zarząd Dróg Wojewódzkich w Warszawie ul. Kruczkowskiego 3, 00-380 Warszawa
Nazwa i adres jednostki autorskiej	 	International Business Consulting Group Aleje Jerozolimskie 53, 00-697 Warszawa
Opracował		Sprawdził
<i>dr inż. Marek SALAMAK</i>		<i>dr inż. Andrzej RADZIECKI</i>

SPIS FOTOGRAFII

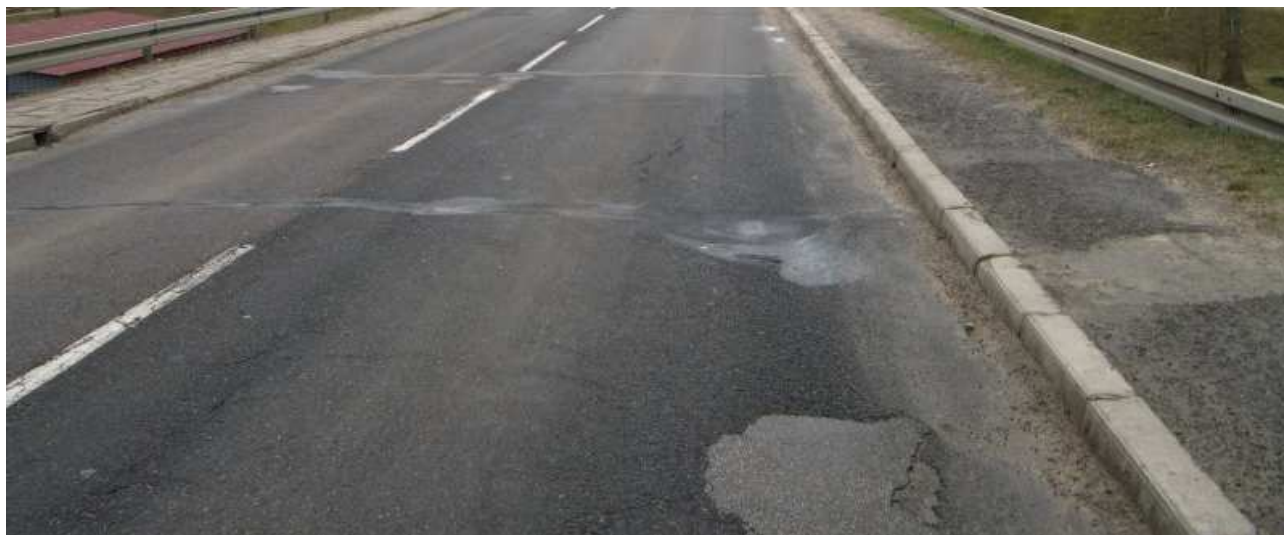
Fot. 5 Spękania oraz ubytki nawierzchni na dojeździe od strony Legionowa

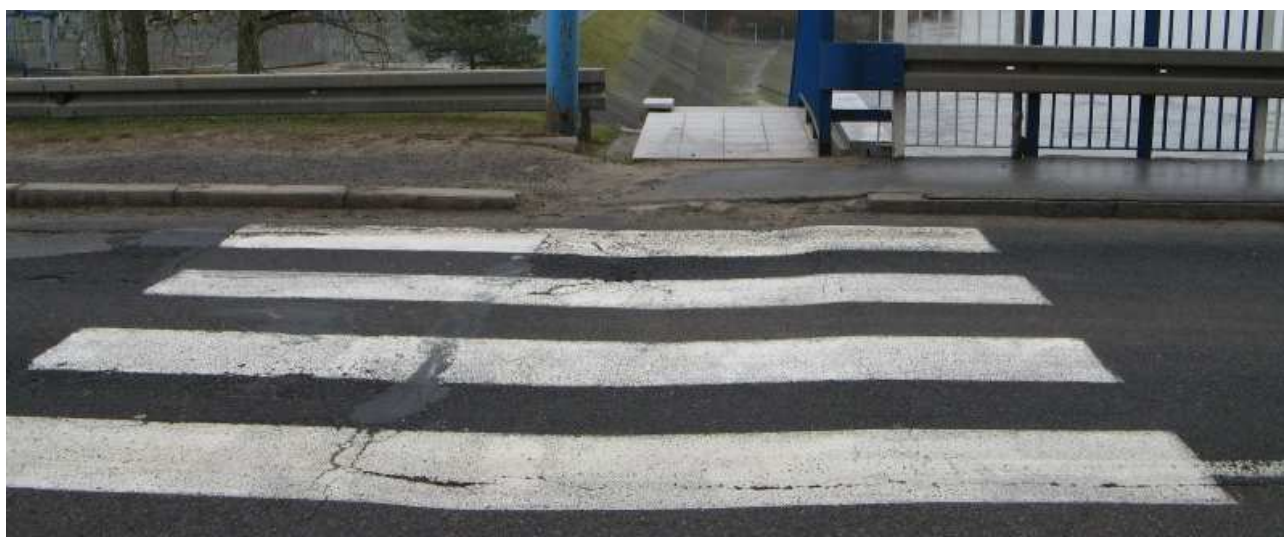
Fot. 6 Deformacja nawierzchni przy krawędzi obiektu spowodowana osiadaniami nasypu

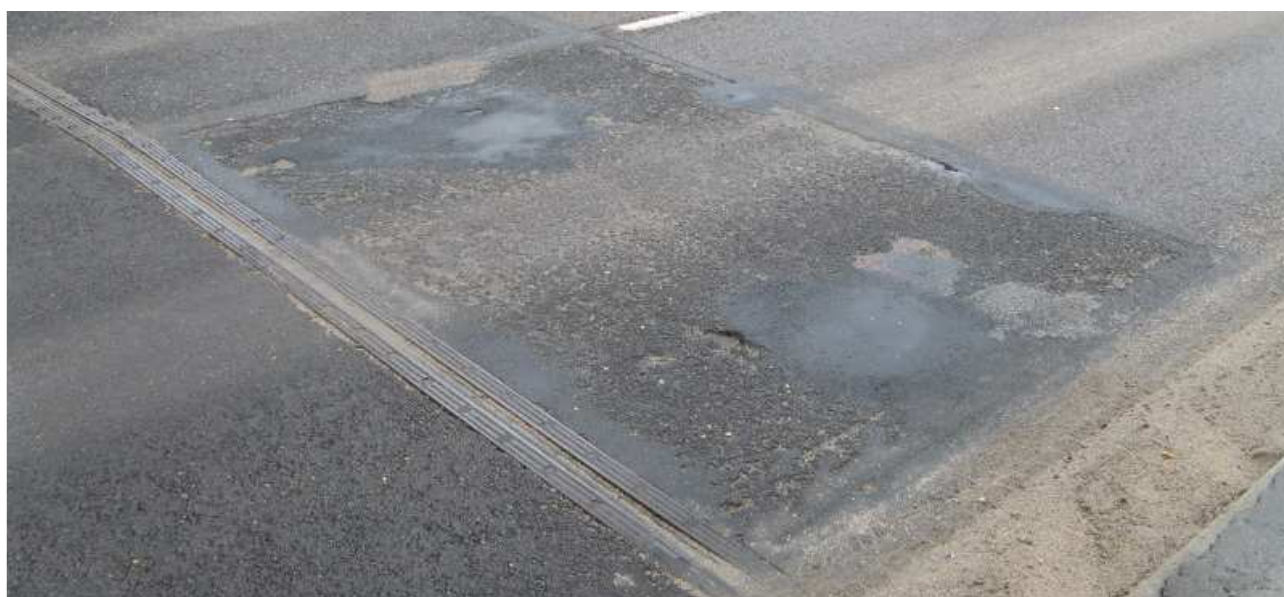
Fot. 7 Ubytki oraz ślady napraw nawierzchni przy skrajnej dylatacji od strony Nasielska, zalegający piasek wzdłuż krawężnika

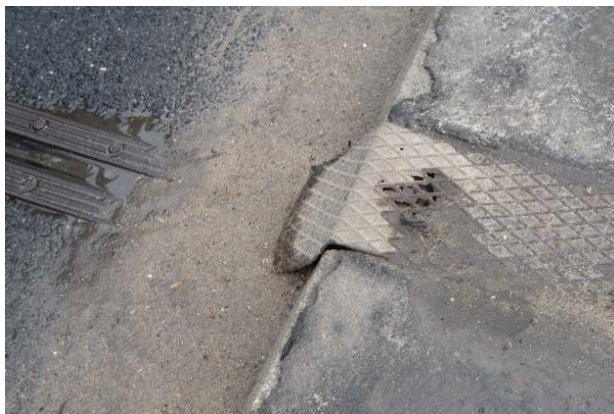
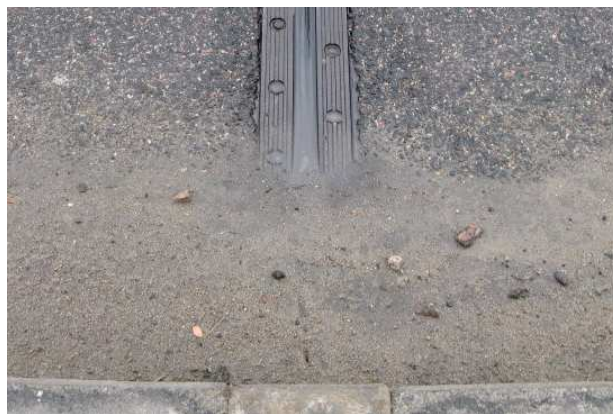
Fot. 8 Korozyjny ubytek przekrycia dylatacji oraz zanieczyszczenie piaskiem – na budynku elektrowni (z lewej) i na podporze w osi 2 (z prawej)

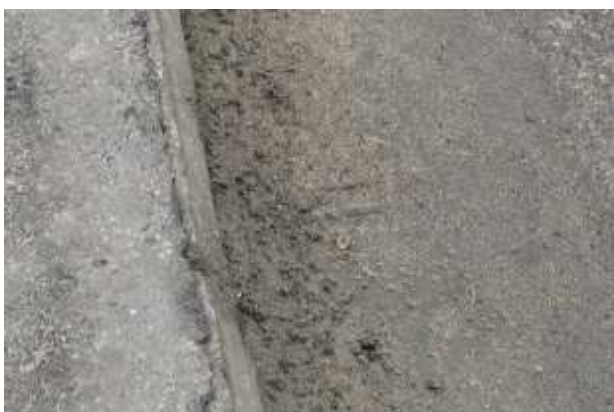
Fot. 9 Całkowicie niedrożny wpust w prześle nr 5 (z lewej) oraz przykład częściowego zanieczyszczenia (z prawej)

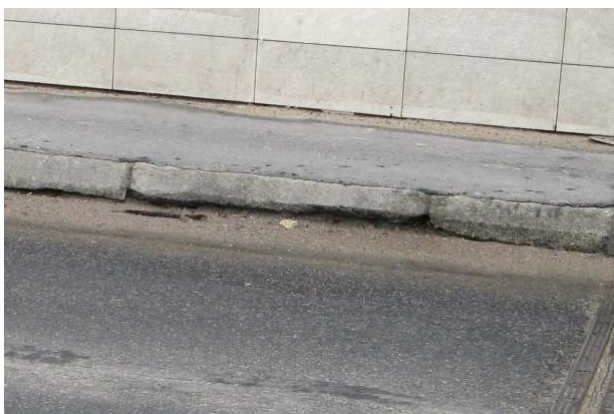
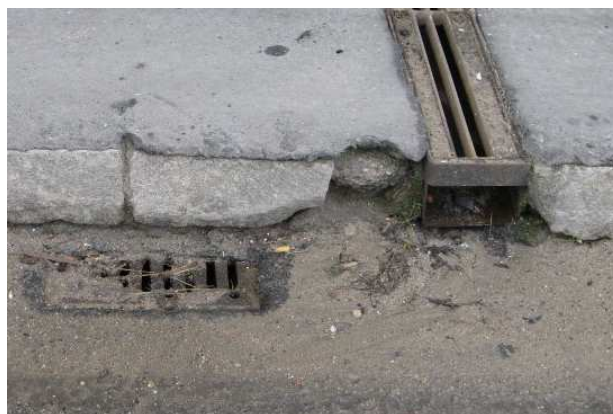
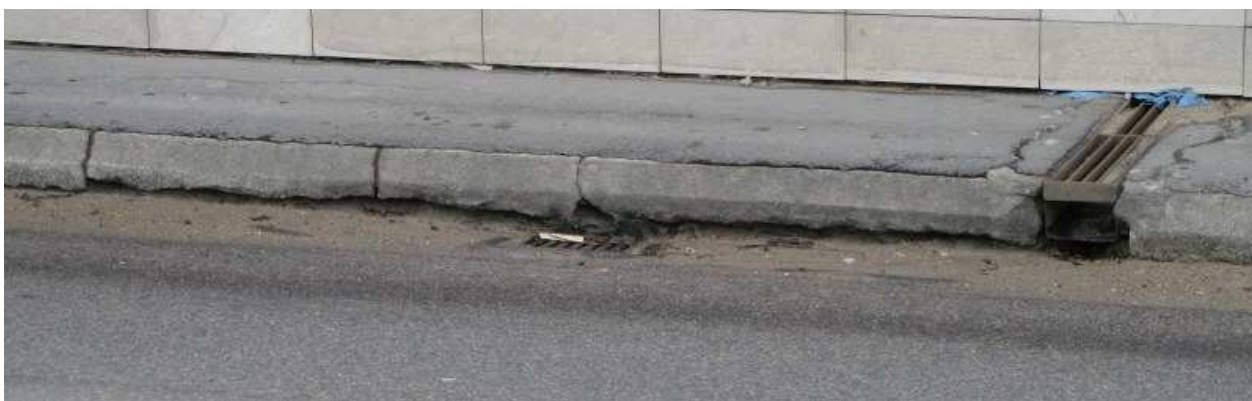
Fot. 10 Niedostateczna wysokość części krawężników kamiennych, ubytki krawężników przy rynnach spustowych wody z dachu

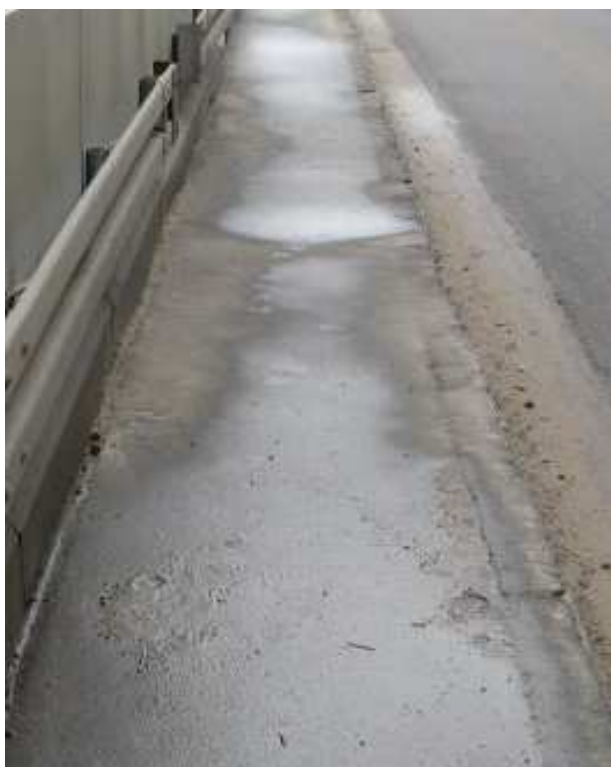
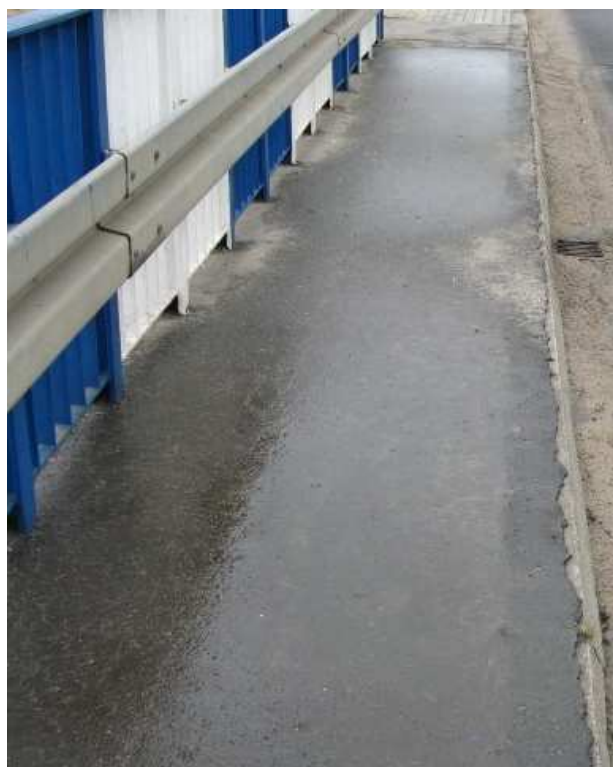
Fot. 11 Zastoiska wody spowodowane niewielkimi spadkami poprzecznymi chodników, piasek zalegający wzdłuż krawężników, most na budynku elektrowni (z lewej) oraz nad jazem (z prawej)

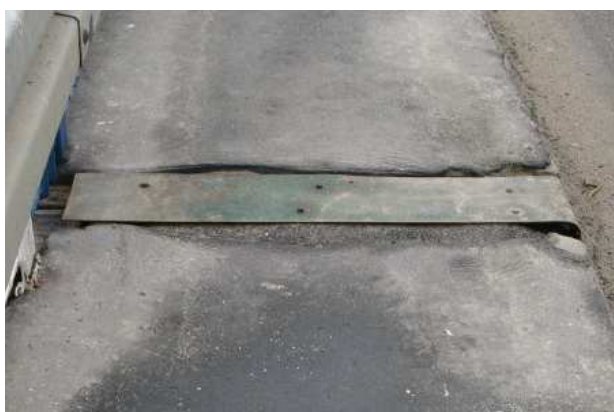
Fot. 13 Ubytki oraz deformacje nawierzchni chodnika nad podporą w osi 2 (z lewej), pęknięcie nawierzchni chodnika na uciągnięciu w podporze w osi 1 – styk obiektów na elektrowni i nad jazem

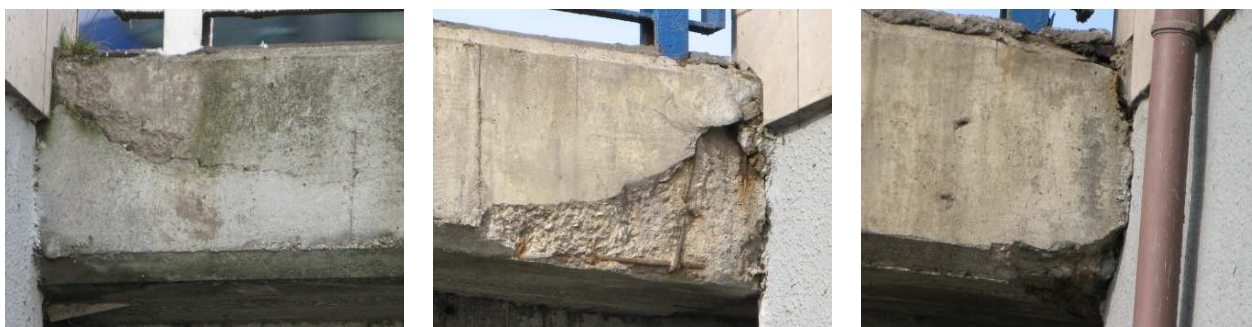
Fot. 14 Wegetacja roślin i mchów, pęknięcia gzymsu, ubytki betonu oraz korozja odsłoniętego zbrojenia, kolejno przeszła 8,7,6 od strony górnej wody

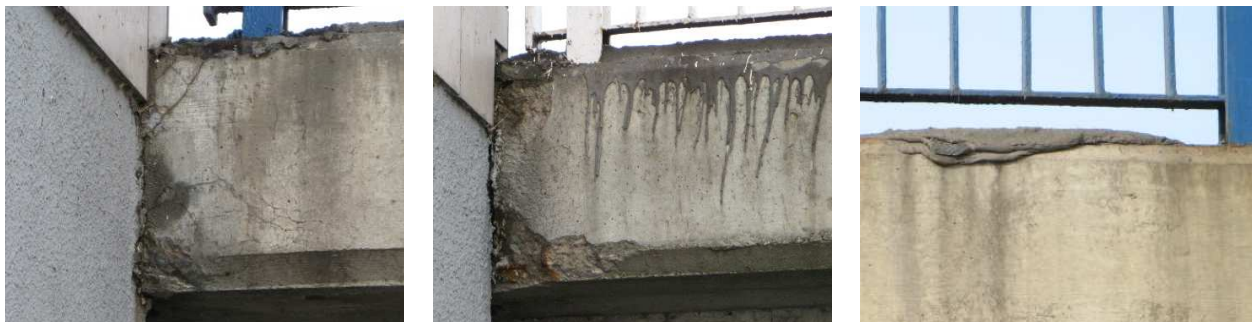
Fot. 15 Pęknięcia gzymsu, ubytki betonu, korozja odsłoniętego zbrojenia oraz spływ nawierzchni bitumicznej, kolejno przeszła 6,5,4 od strony górnej wody

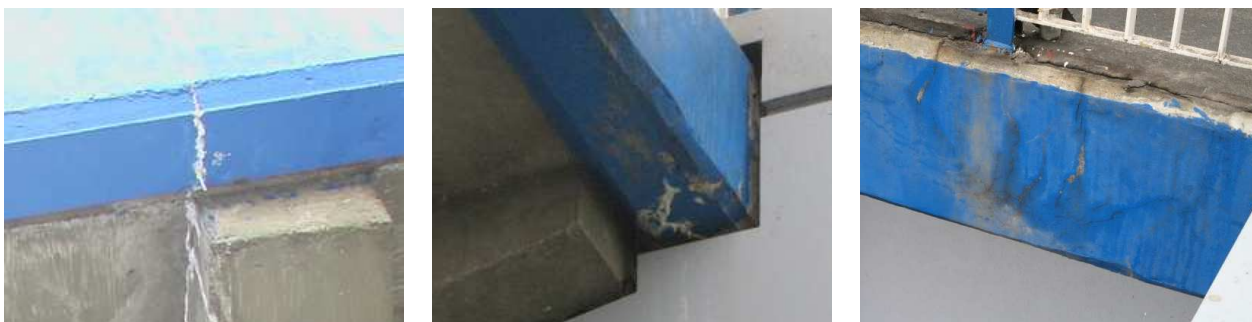
Fot. 16 Pęknięcia gzymsu obiektu na budynku elektrowni oraz krystaliczne wycieki (oba zdjęcia z prawej strony dotyczą krawędzi obiektu od strony Legionowa

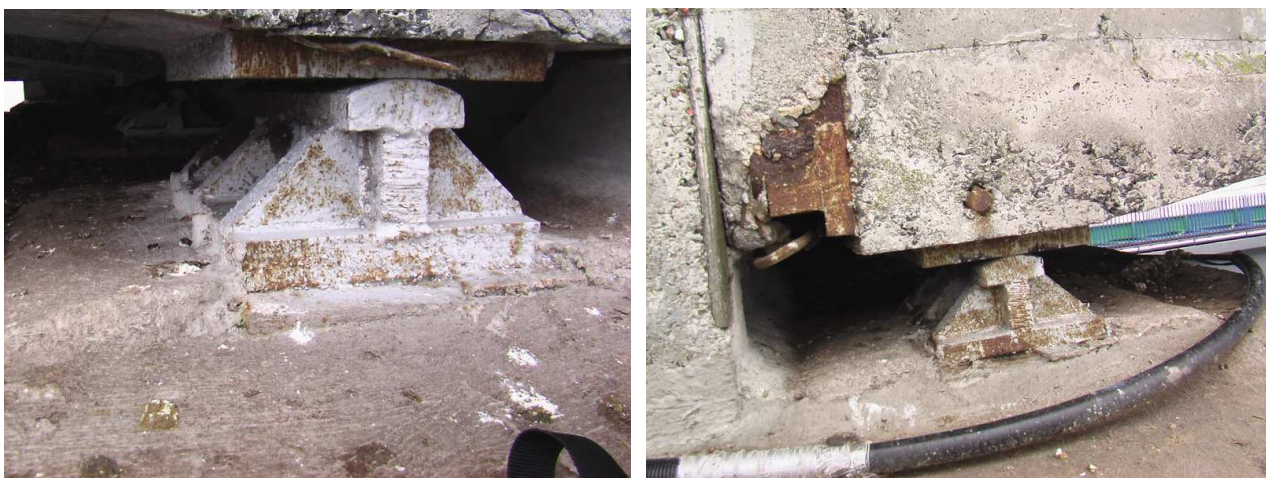
Fot. 17 Powierzchniowa korozja łożysk

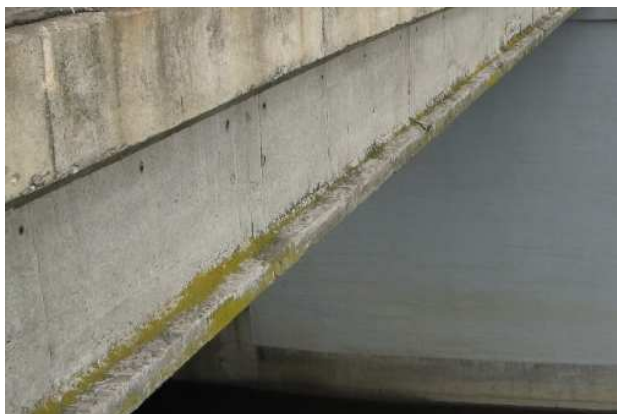
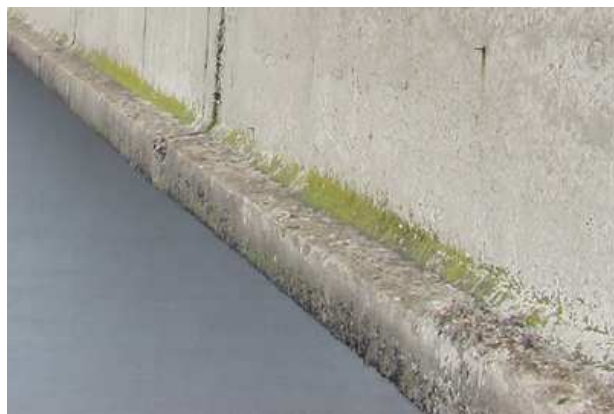
Fot. 18 Wegetacja porostów na belkach prefabrykowanych kolejno przęsła 8 i 5 od strony dolnej wody (DW)

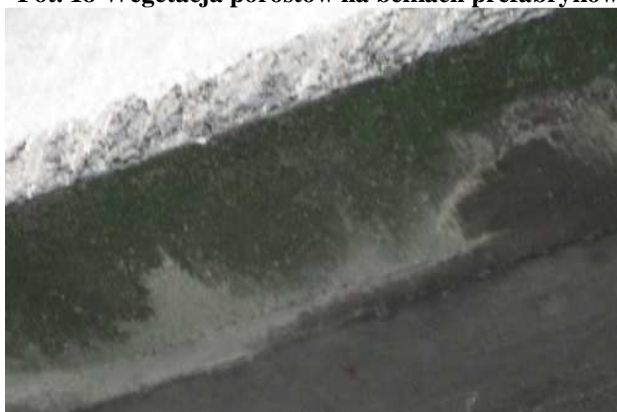
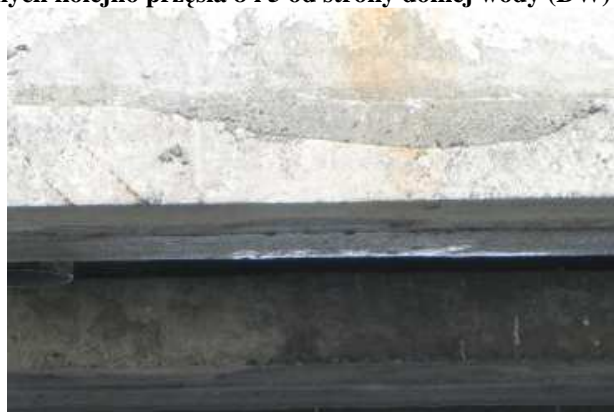
Fot. 19 Lokalne zawilgocenia spodów dźwigarów prefabrykowanych kolejno przęsła 4 DW i 7 GW

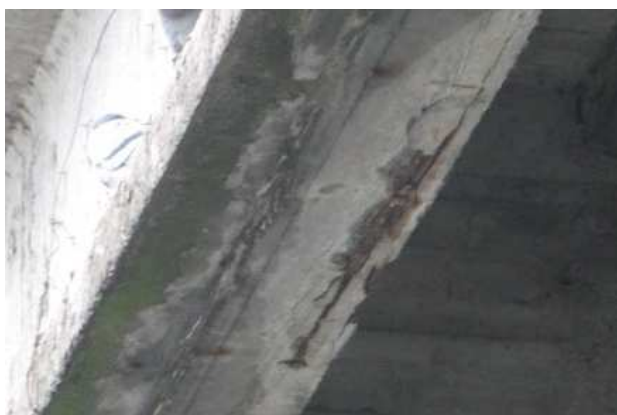
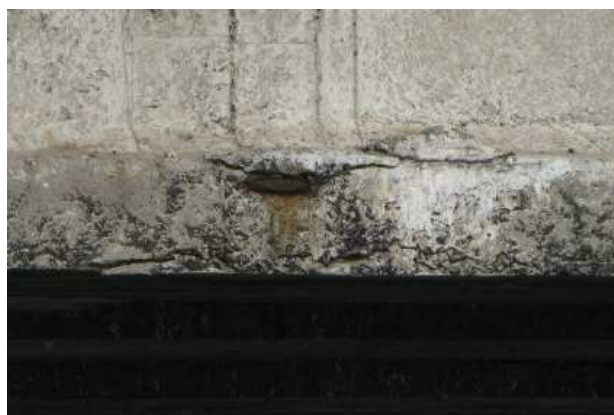
Fot. 20 Ubytek betonu i korodujące zbrojenie przęsło 4 DW, odspajanie otuliny, korozja pętli zbrojenia poprzeczniczy przęsło 4 GW

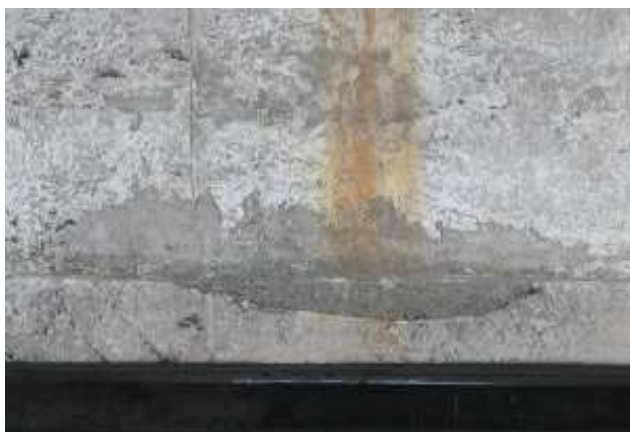
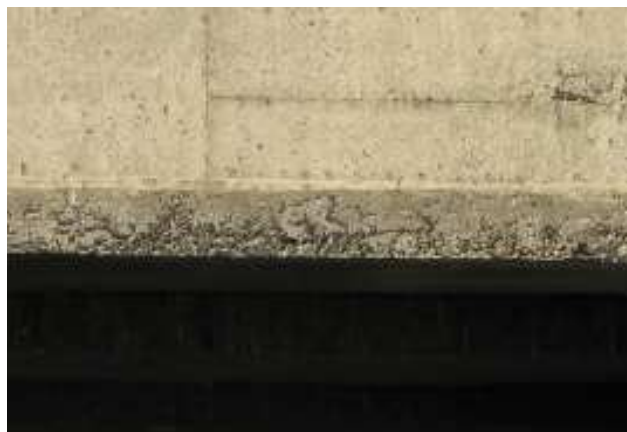
Fot. 21 Przykłady rozsegregowania mieszanki betonowej

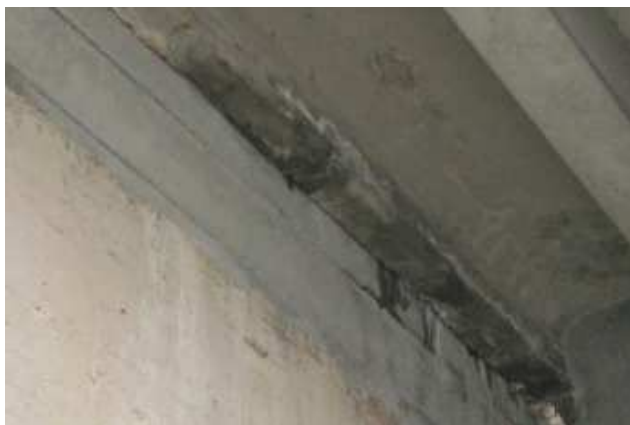
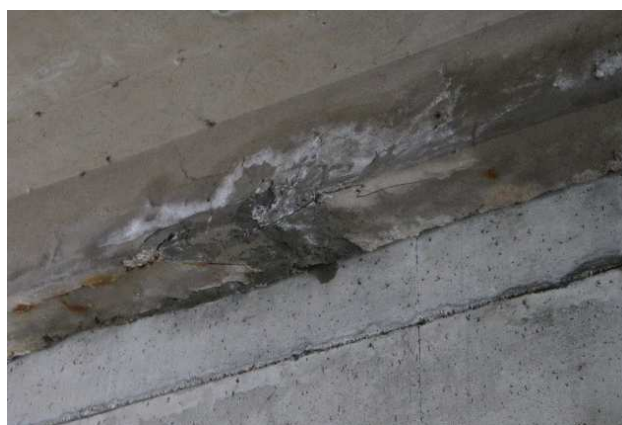
Fot. 25 Rysy oraz pęknięcia, a także zawilgocenie i wykwyty na skrajnej poprzecznicy mostu monolitycznego

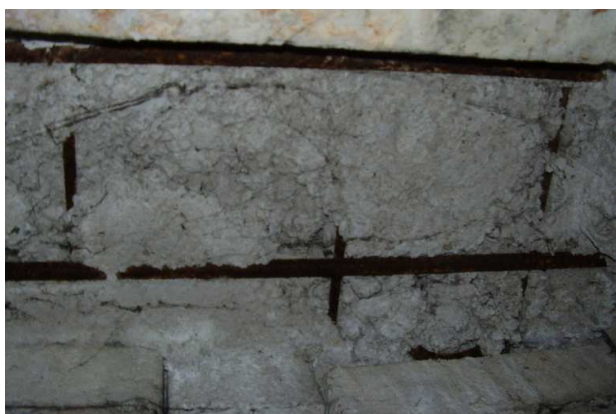
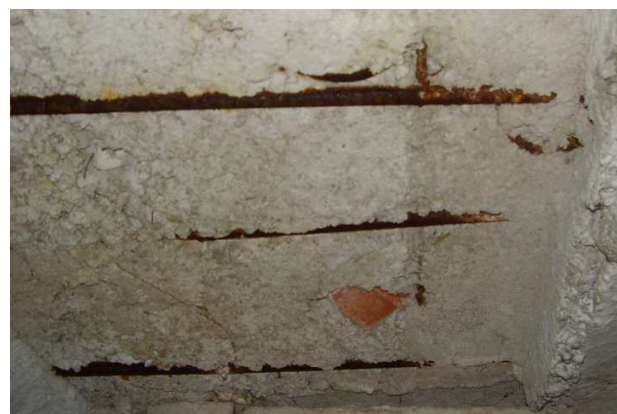
Fot. 26 Korozja niebetonowanych prętów zbrojenia płyty pomostu obiektu na budynku elektrowni

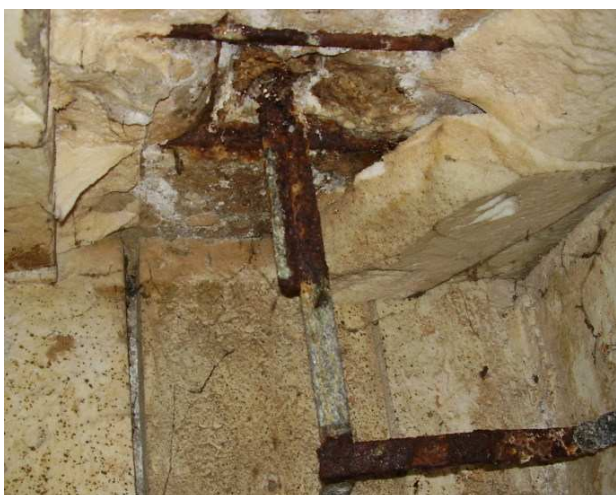
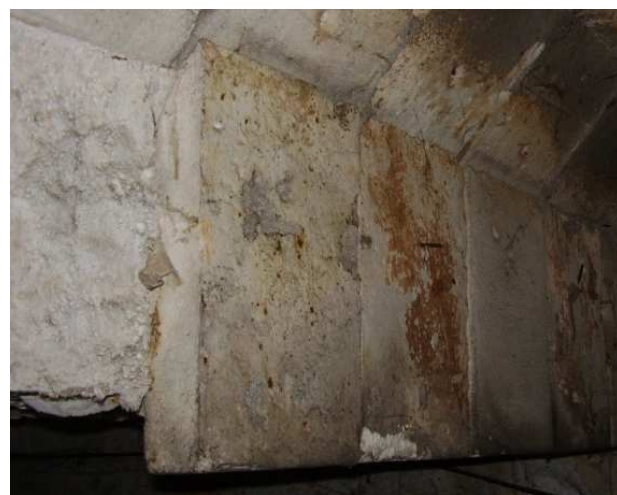
Fot. 28 Wzmoczona korozja spowodowana przeciekaniem wody w miejscu przebicia płyty (z lewej), cały spód konstrukcji obłożony szkłem piankowym jako formą szalunku (z prawej)

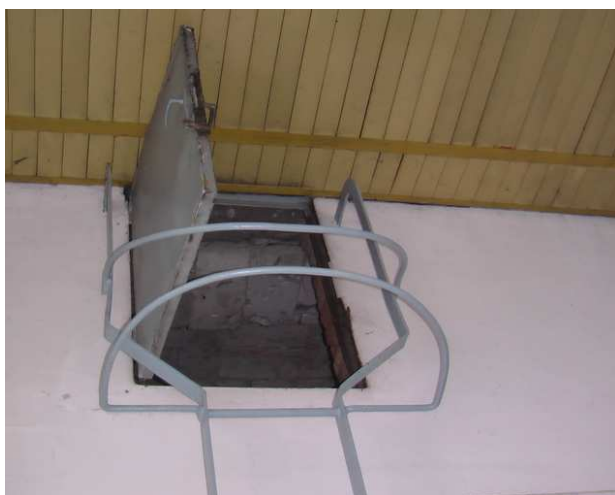
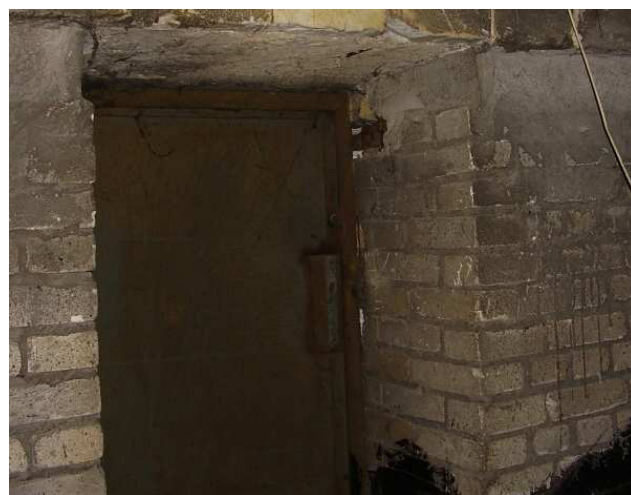
Fot. 29 Włazy pod obiekt na budynku elektrowni, brak dostępu do spodu konstrukcji w budynku elektrowni (z lewej)

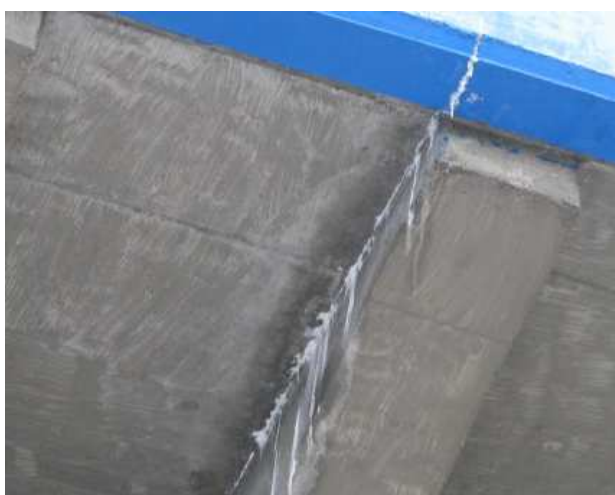
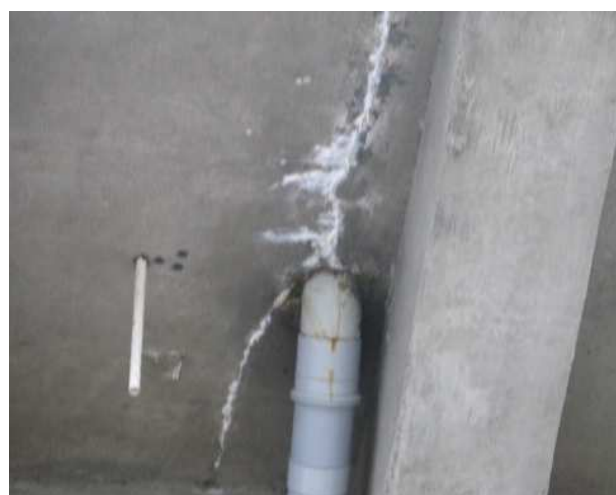
Fot. 31 Lokalnie widoczne pęknięcia na spodzie płyty oraz w gzymsie

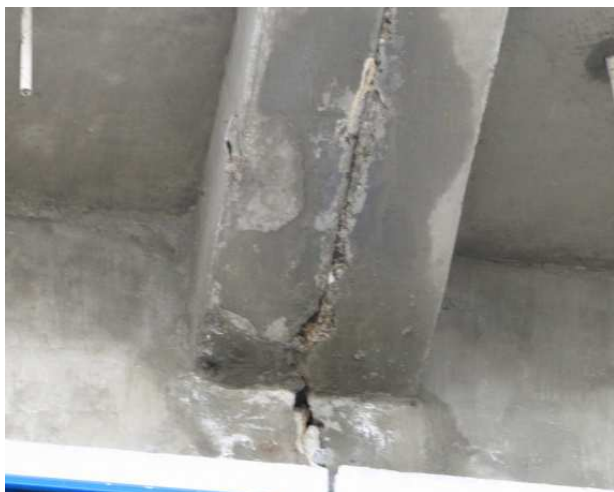
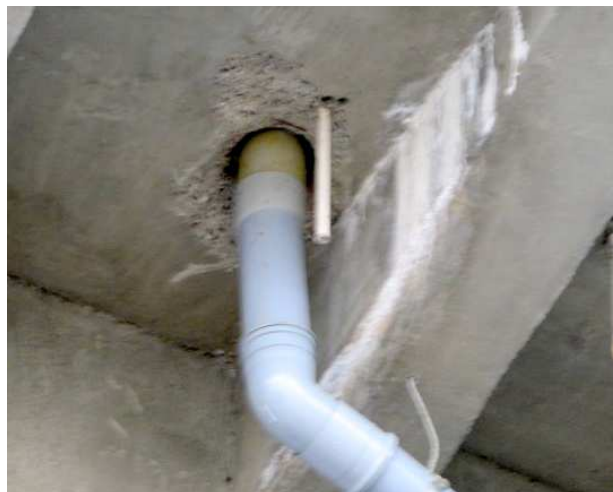
Fot. 32 Ubytki betonu przy dylatacji oraz wokół wpustu

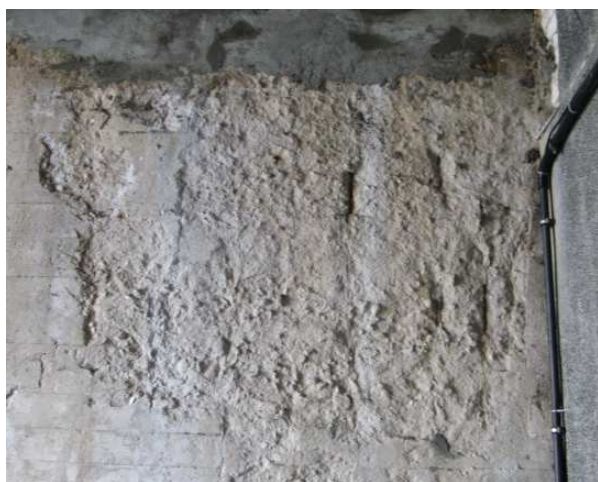
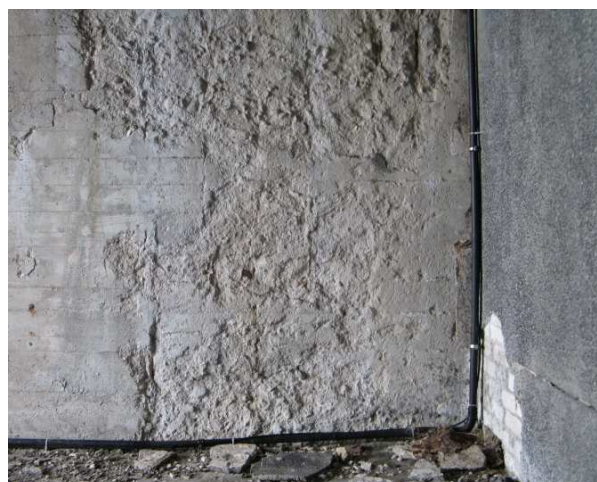
Fot. 33 Degradacja oraz ubytki betonu podpory w osi 1

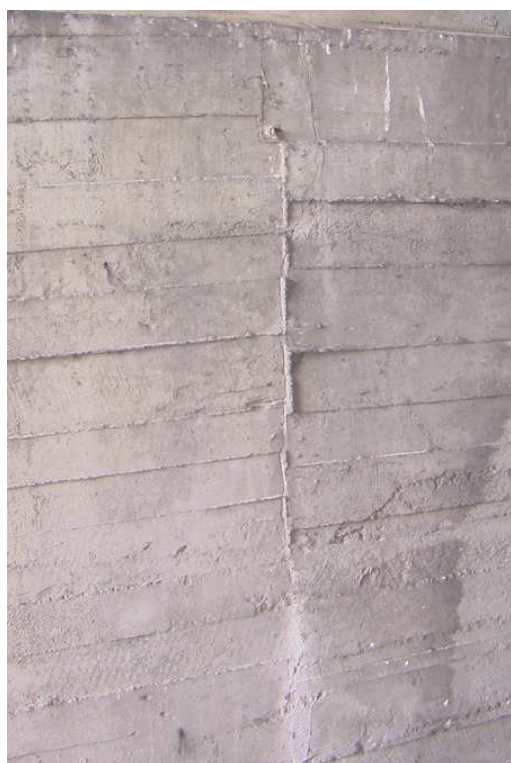
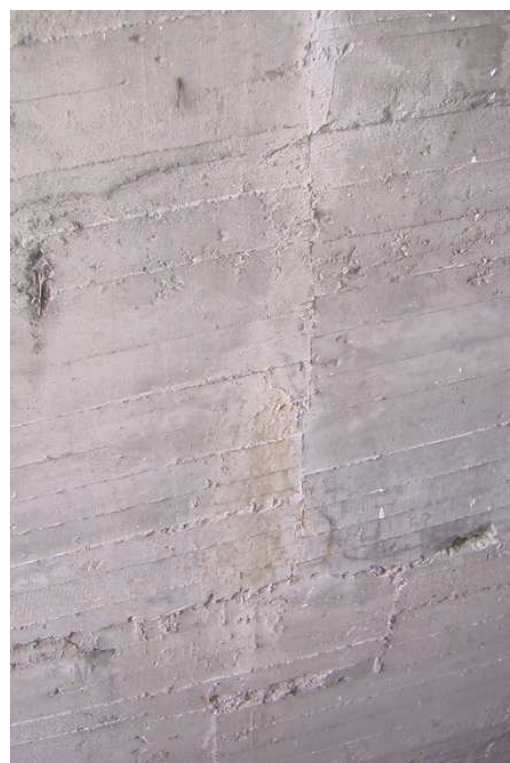
Fot. 34 Pęknięcie na całej wysokości podpory w osi 1

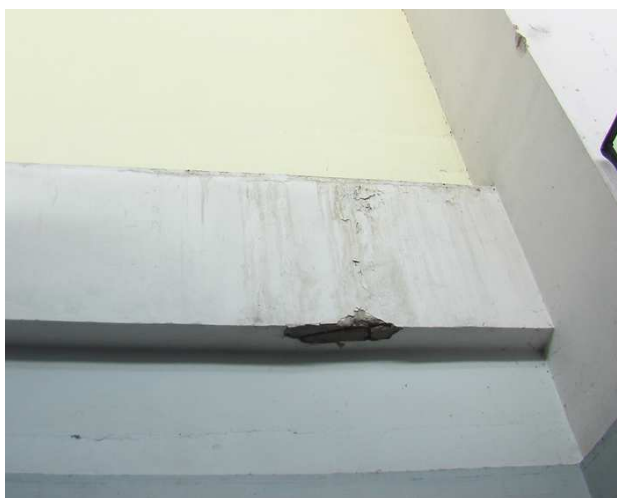
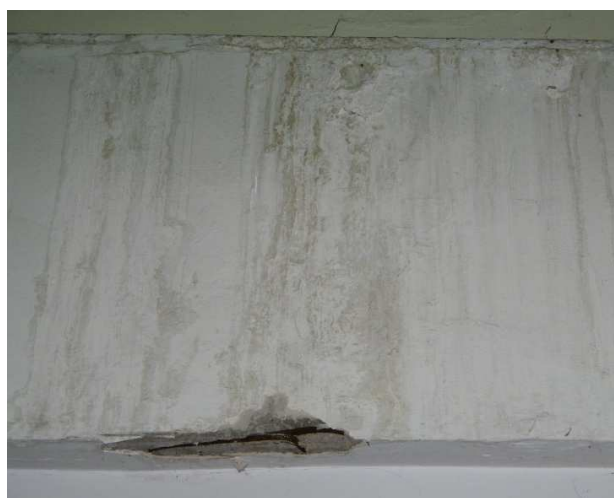
Fot. 35 Zacieki na dźwigarze głównym wewnątrz budynku

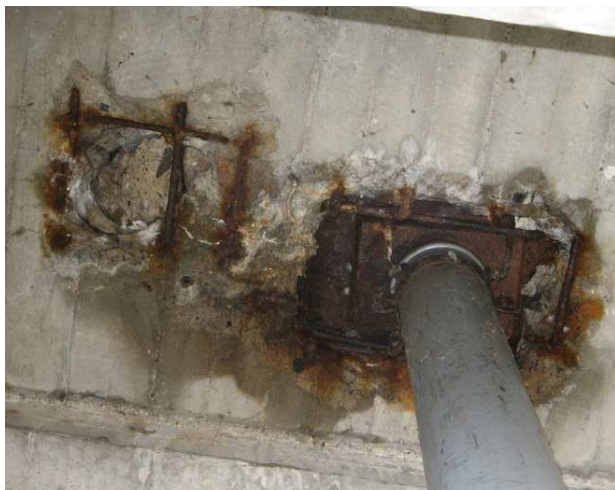
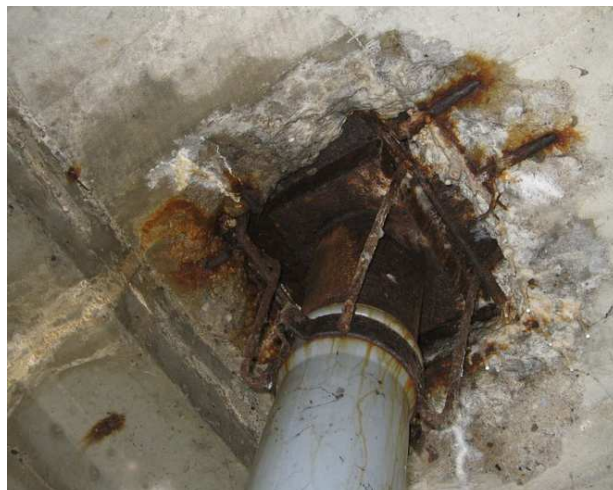
Fot. 43 Niewłaściwe osadzenie wpustów, ubytki betonu, zaawansowana korozja zbrojenia oraz widoczne przecieki wody i krystaliczne wykwity – opisane uszkodzenia występują wokół każdego wpustu

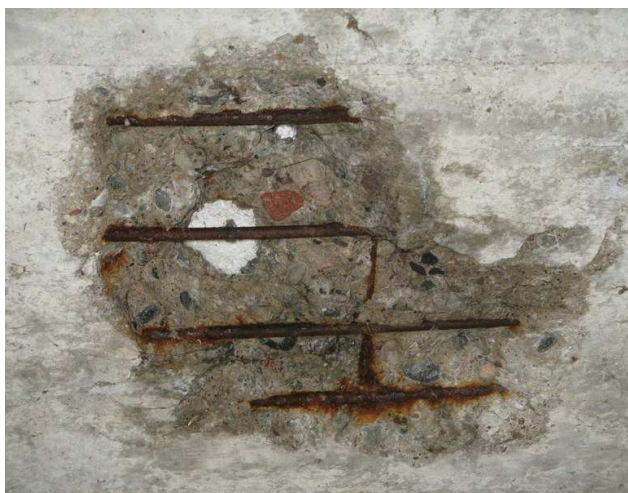
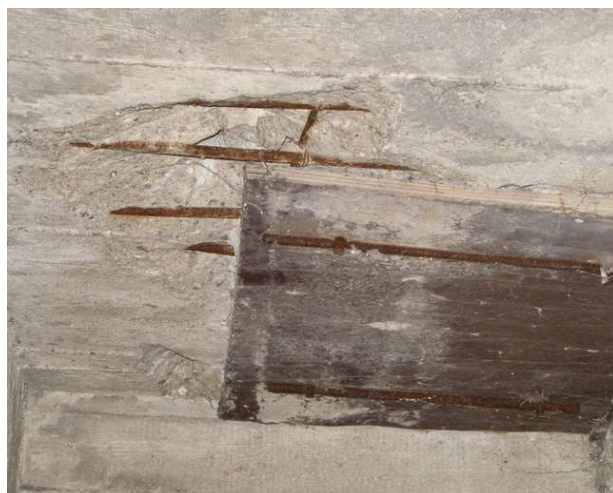
Fot. 44 Przykłady licznie występujących ubytków betonu i korozji odsłoniętego zbrojenia na spodzie płyty oraz sporadycznie pozostawionych elementów szalunku

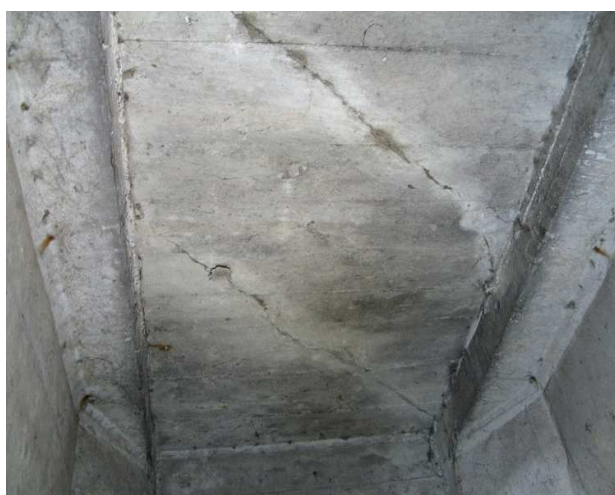
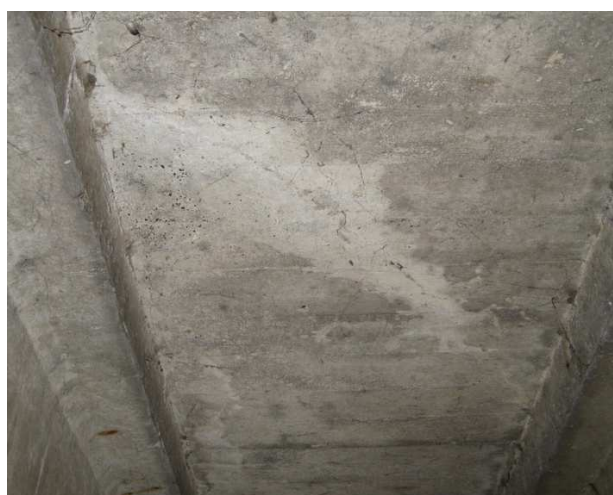
Fot. 45 Ukośne spękanie płyty pomostu występujące lokalnie w kilku polach

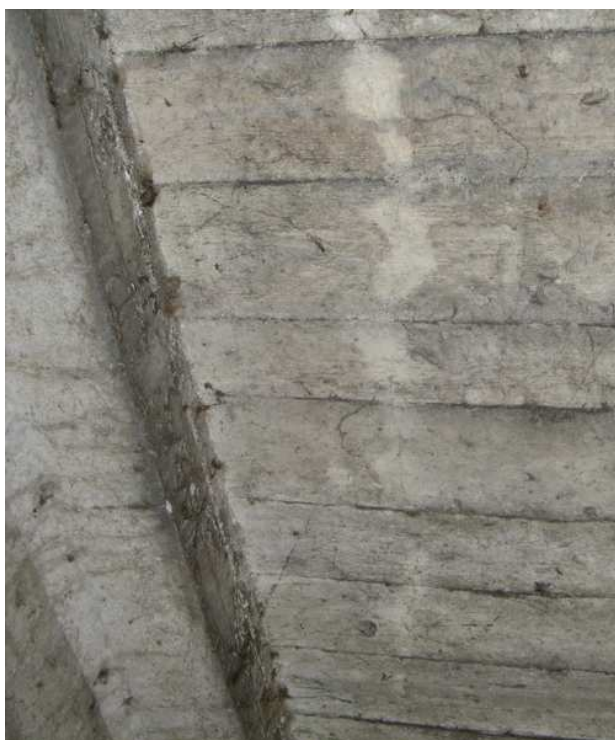
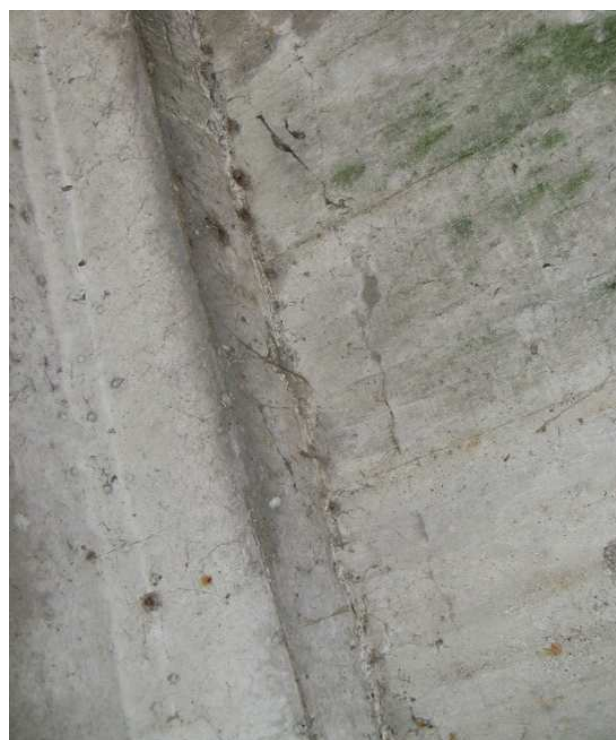
Fot. 46 Podłużne pęknięcia płyty pomostu występujące lokalnie w kilku polach

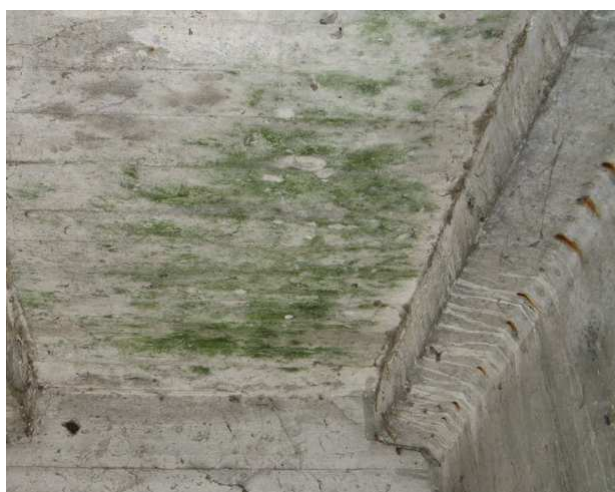
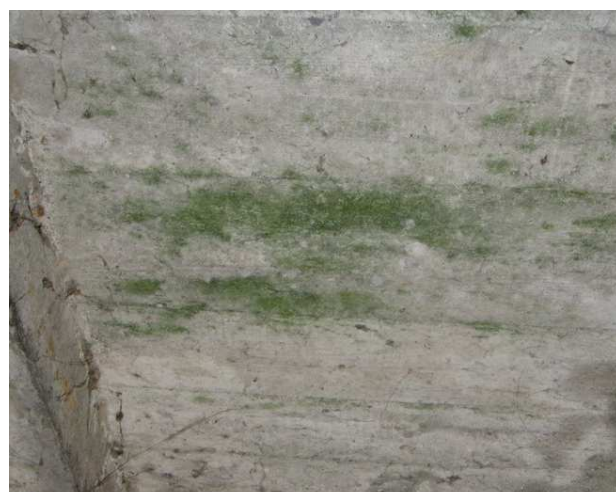
Fot. 47 Lokalnie wegetacja mchów na spodzie płyty pomostu

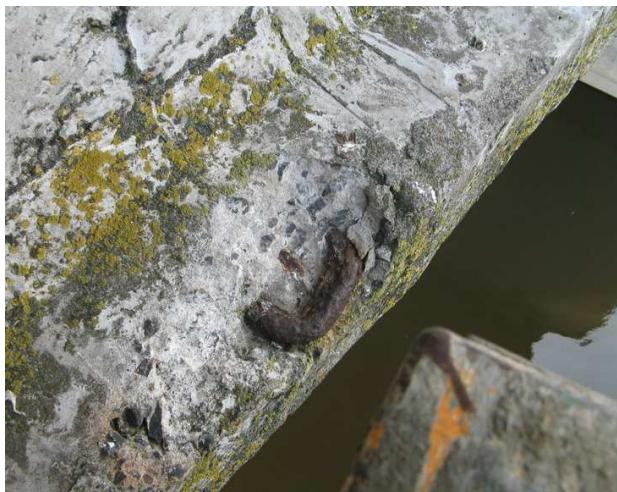
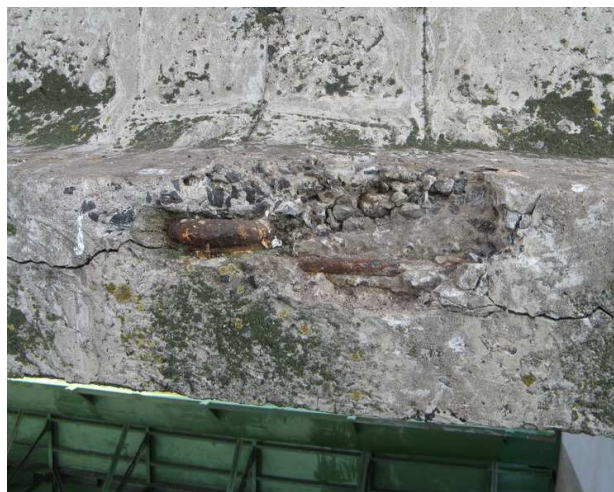
Fot. 49 Lokalnie występujące ubytki oraz spękania w półkach dolnych dźwigarów spowodowane korodującym zbrojeniem

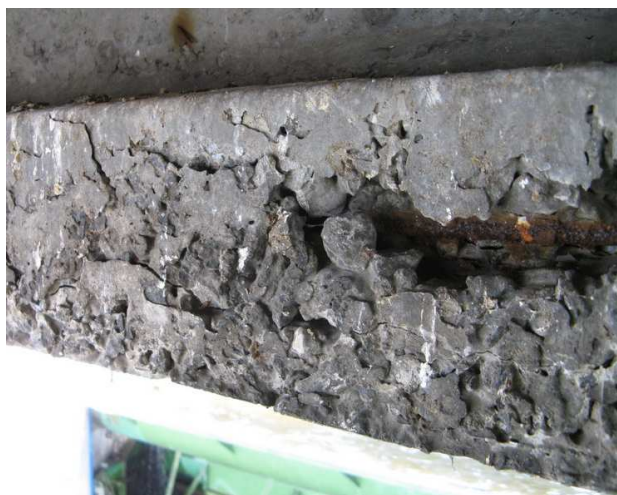
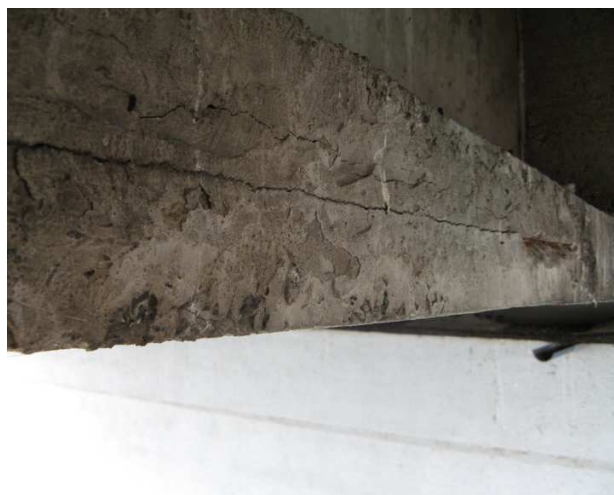
Fot. 50 Częste błędy wykonawcze – niedobetonowania oraz liczne raki w dźwigarach (lewe zdjęcie), a także rozwarstwienia półek dolnych już na etapie betonowania (prawe zdjęcie)

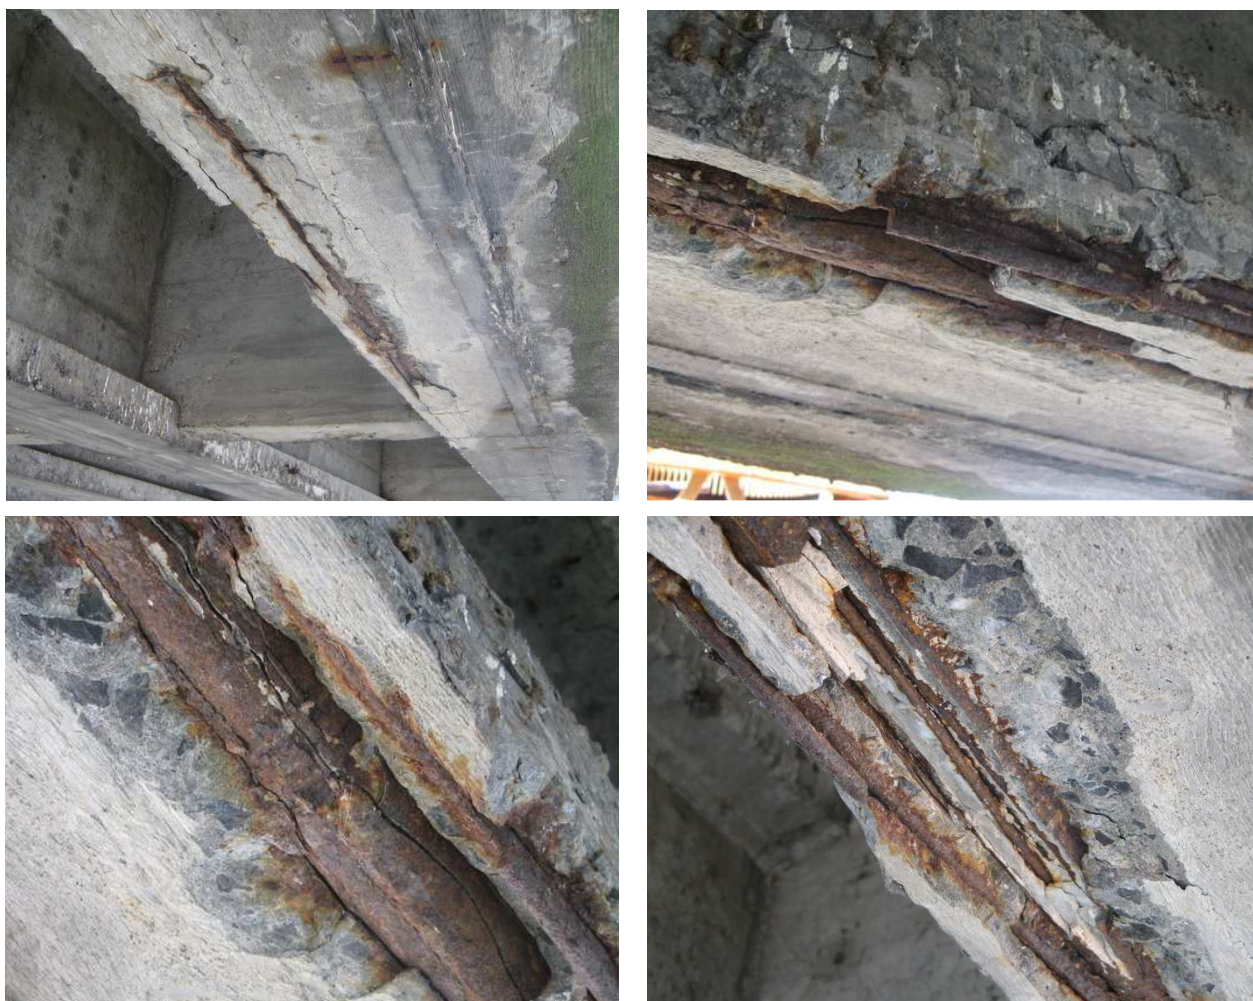
Fot. 52 Rozległy ubytek oraz odspojenie otuliny, zaawansowana korozja osłonki. Stwierdzono korozję strun kabla (zdjęcie w dolnym prawym rogu) oraz spękanie podłużne osłonki świadczące o spęcznieniu iniektu lub odkładaniu produktów korozji strun. Przeszło 4 dźwigar skrajny od strony dolnej wody

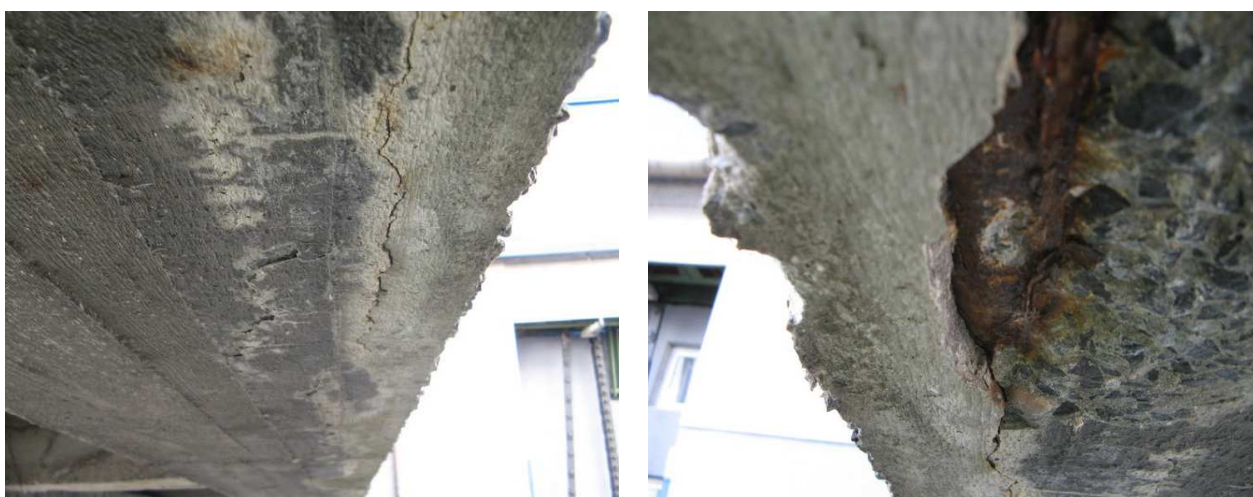
Fot. 53 Odspojenie otuliny kabla na całej długości belki (lewe zdjęcie), zaawansowana korozja osłonki oraz degradacja iniektu (prawe zdjęcie). Przeszło 4 dźwigar skrajny od strony górnej wody

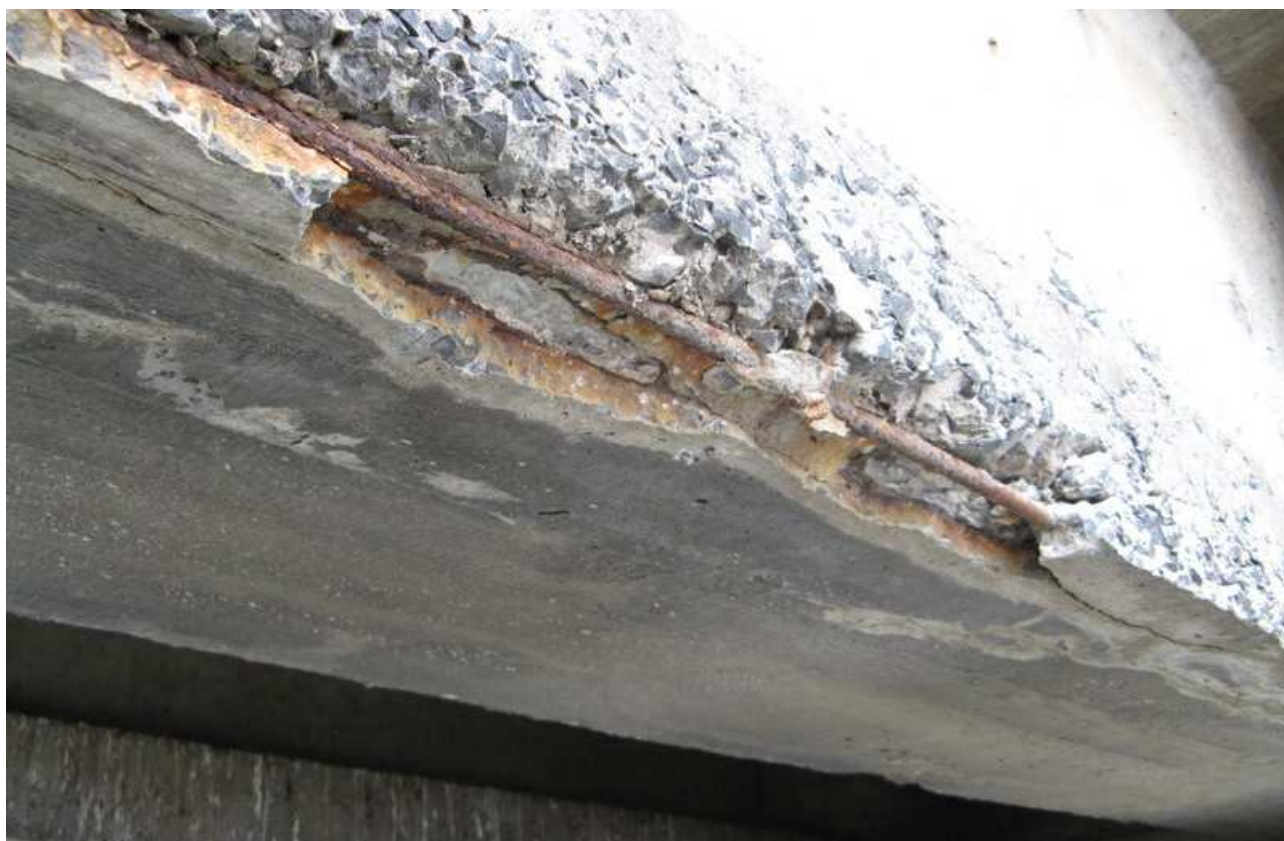
Fot. 54 Odspojenie otuliny kabla na znacznej długości belki, zaawansowana korozja osłonki oraz degradacja iniektu. Przeszło 6 dźwigar skrajny od strony górnej wody
