Opracowanie	Ekspertyza mostu na Stopniu Wodnym Dębe w ciągu DW 632	
Część opracowania	A.3 OCENA STANU TECHNICZNEGO. CZĘŚĆ FOTOGRAFICZNA	
Nazwa i adres Zamawiającego	 	Mazowiecki Zarząd Dróg Wojewódzkich w Warszawie ul. Kruczkowskiego 3, 00-380 Warszawa
Nazwa i adres jednostki autorskiej	 	International Business Consulting Group Aleje Jerozolimskie 53, 00-697 Warszawa
Opracował		Sprawdził
<i>dr inż. Marek SALAMAK</i>		<i>dr inż. Andrzej RADZIECKI</i>

SPIS FOTOGRAFII

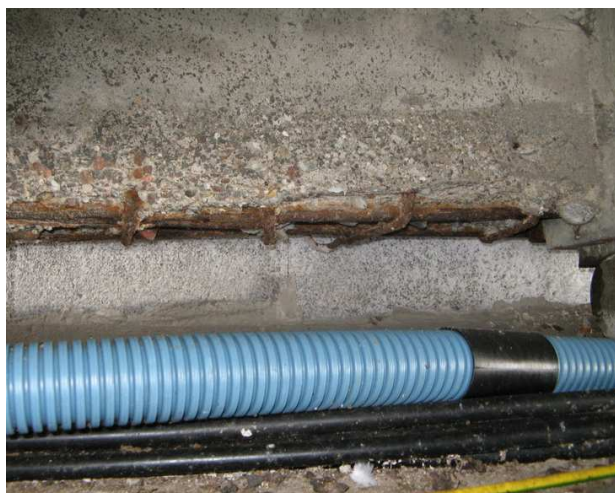
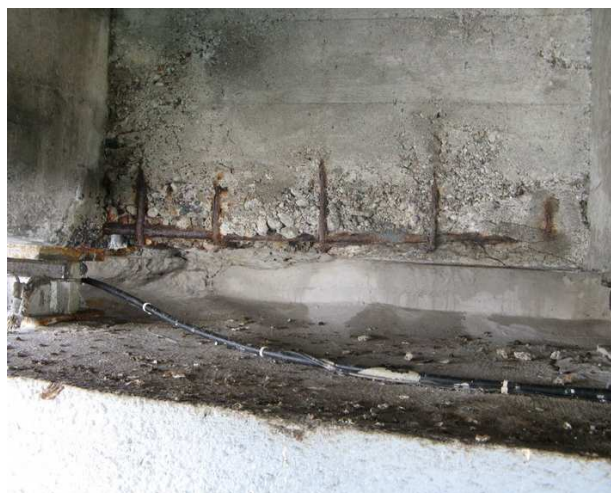
Fot. 55 Stwierdzono liczne przypadki ubytków betonu lub niedobetonowania poprzecznic a także korozję odsłoniętego zbrojenia

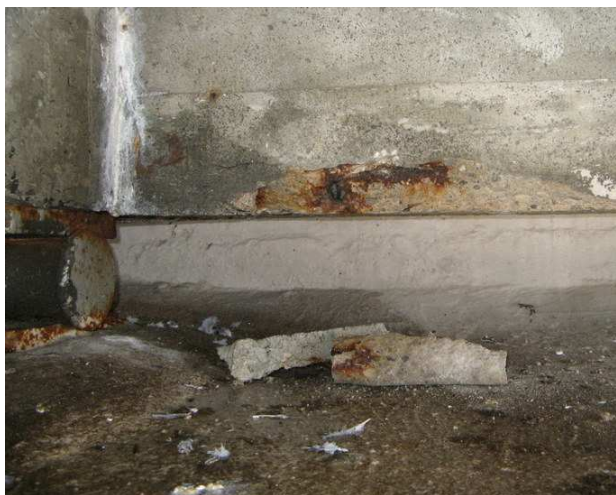
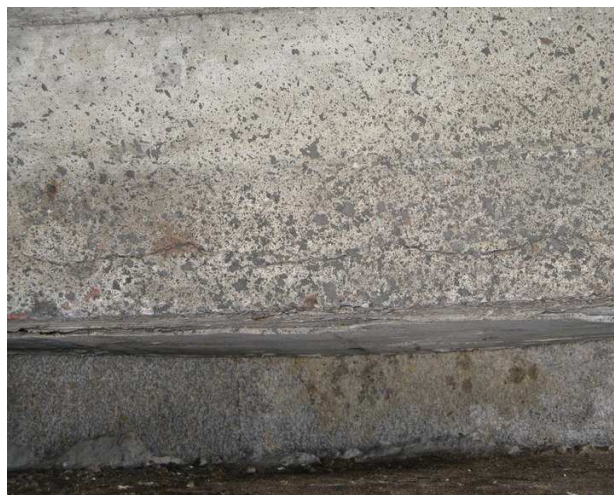
Fot. 56 Rysy oraz pęknięcia w dolnych partiach poprzecznie świadczące o korozji zbrojenia – występują na większości poprzecznic podporowych

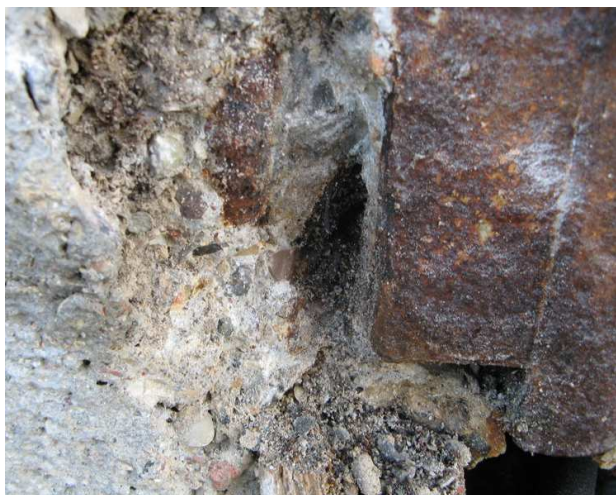
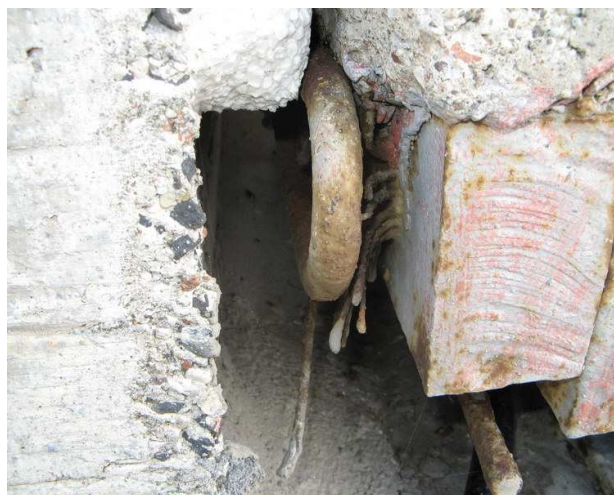
Fot. 57 Wzmoczona korozja większości zewnętrznych obetonowanych bloków kotwiących (z lewej), nieskorodowany nieobetonowany blok z prawej

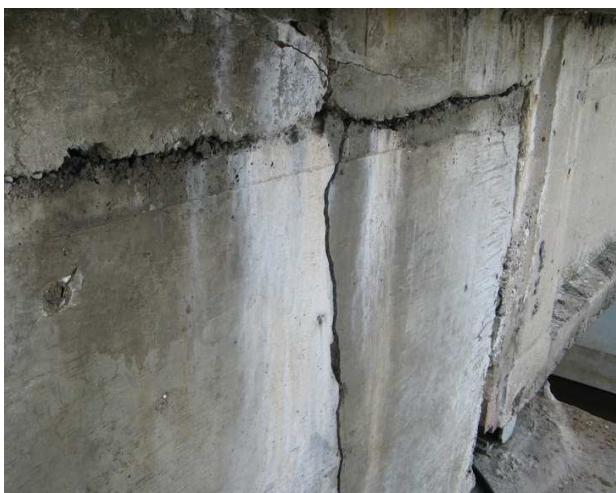
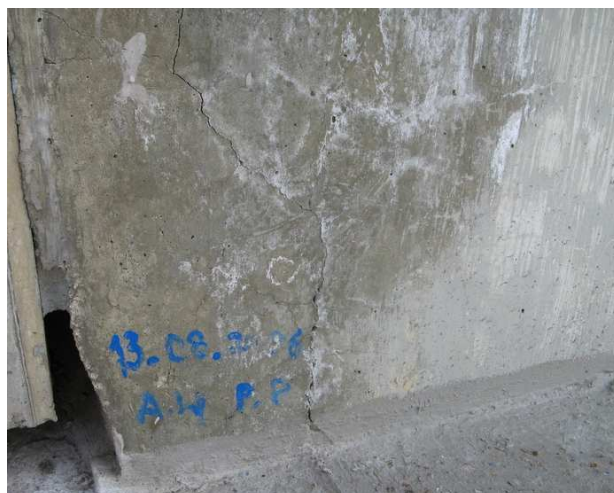
Fot. 58 Spękania kompensatorów. Szczelina ~ 10mm w osi podpory 4 oraz liczne pęknięcia (do 0,2mm) w betonowym bloku w osi podpory 1

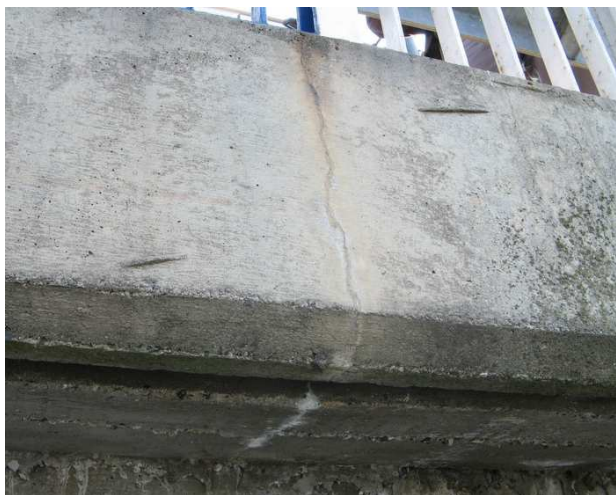
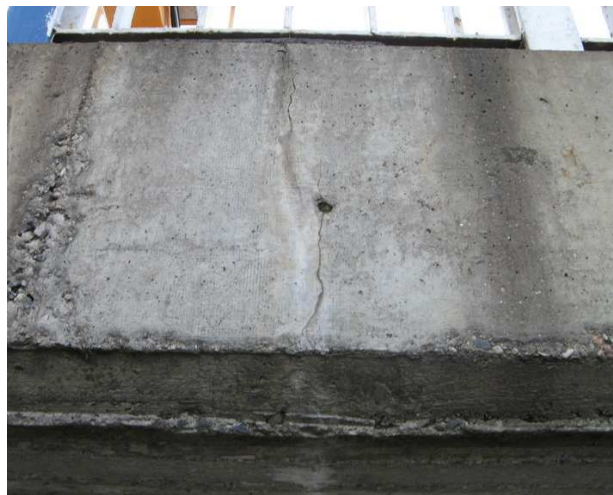
Fot. 59 Przykłady spękań gzymsów zlokalizowane na całej ich długości w rozstawach ~0,2 do 1,0m – głównie nad podporami
