Program Prac Konserwatorsko-Remontowych Zabytkowego Mostu Jana. III Sobieskiego przez Kanał na ul. Agrykola w Warszawie wraz z pomnikiem

Przedmiotem opracowania jest program prac konserwatorsko-remontowych zabytkowego mostu Jana. III Sobieskiego przez Kanał na ul. Agrykola w Warszawie wraz z pomnikiem.

Poz. 1 – most murowany

Poz. 2 – betonowy fragment mostu

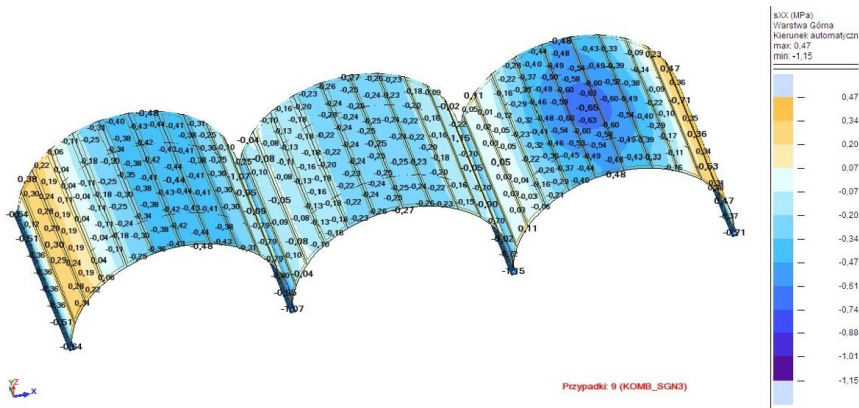
Mapy dla paneli - sXX (MPa) Warstwa Górna Kierunek automatyczny Przekładki: 9 (KOMB_SGN3)

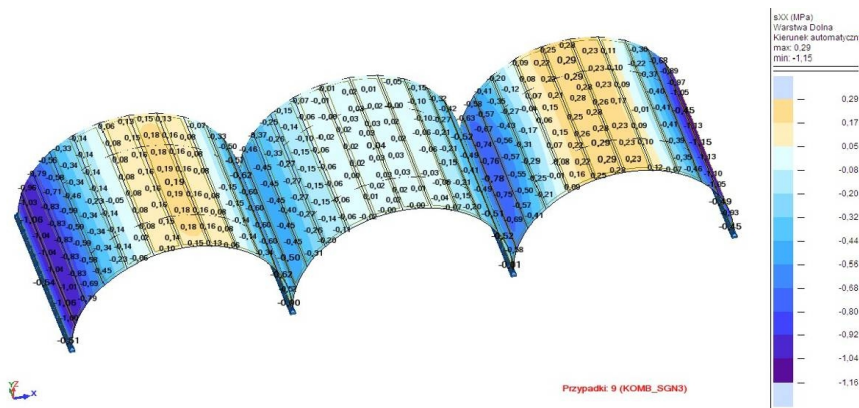
Mapy dla paneli - sXX (MPa) Warstwa Dolna Kierunek automatyczny Przekładki: 9 (KOMB_SGN3)

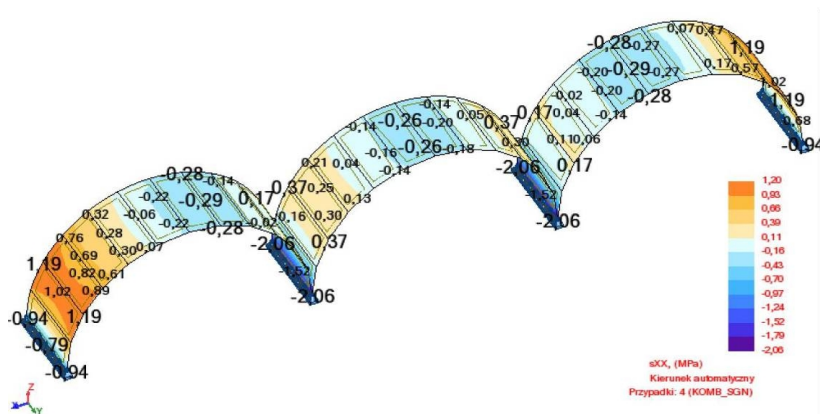
Widok - sXX (MPa) Warstwa Górna Kierunek automatyczny Przypadki: 4 (KOMB_SGN)

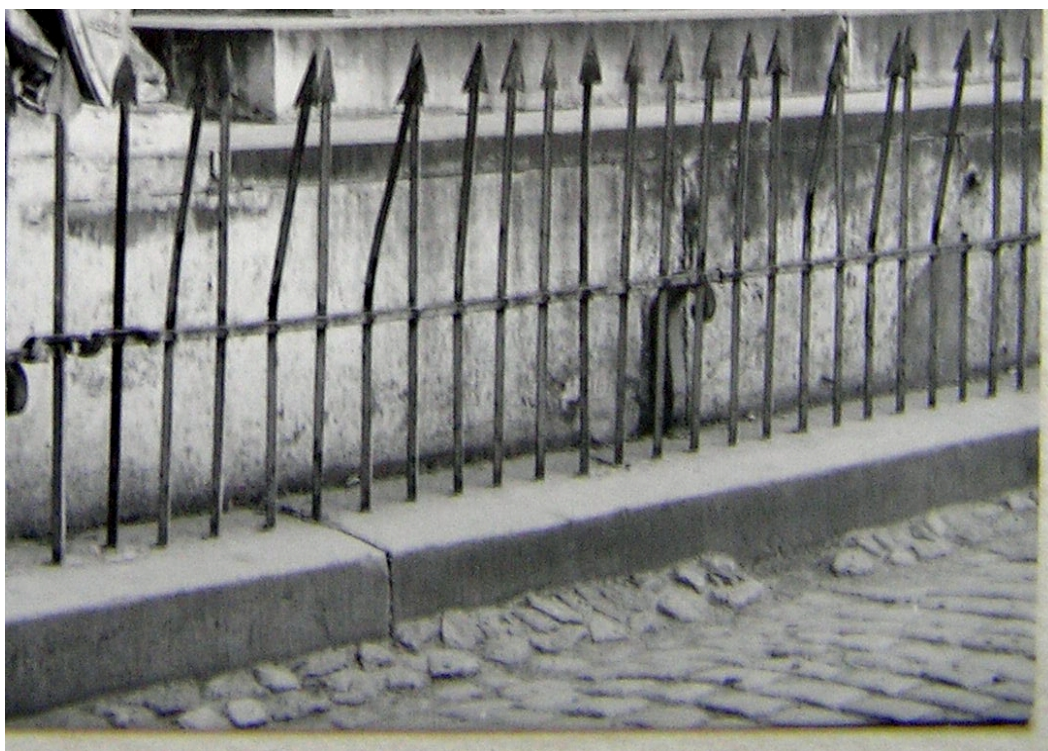
nawierzchnie w różnych odcieniach rudej i ciemno-szarej kostki granitowej, podłużnej, ciętej, płomieniowanej o wymiarach ok. 20-25x10x10cm. układanej dłuższym bokiem w poprzek ulicy, tak jak na fragmencie fotografii archiwalnej poniżej:

Kwerenda archiwalna pozwoliła ustalić jedynie układ i orientacyjne rozmiary kostki natomiast jej kolor nie został rozpoznany na podstawie jedynej fotografii H. Poddębskiego z 1932 r. do której udało się dotrzeć.
