Opracowanie	Ekspertyza mostu na Stopniu Wodnym Dębe w ciągu DW 632	
Część opracowania	A.3 OCENA STANU TECHNICZNEGO. CZĘŚĆ FOTOGRAFICZNA	
Nazwa i adres Zamawiającego	 	Mazowiecki Zarząd Dróg Wojewódzkich w Warszawie ul. Kruczkowskiego 3, 00-380 Warszawa
Nazwa i adres jednostki autorskiej	 	International Business Consulting Group Aleje Jerozolimskie 53, 00-697 Warszawa
Opracował		Sprawdził
<i>dr inż. Marek SALAMAK</i>		<i>dr inż. Andrzej RADZIECKI</i>

SPIS FOTOGRAFII

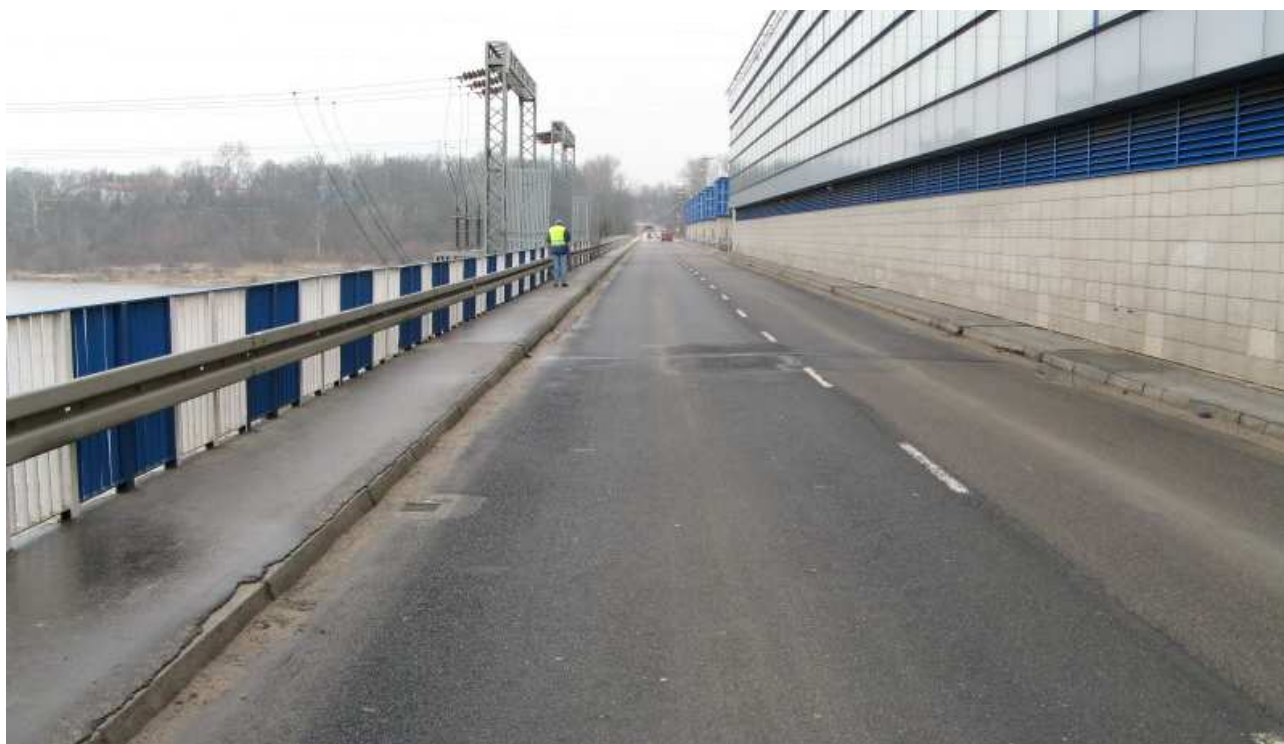
Fot. 3 Nawierzchnia obiektu na budynku elektrowni

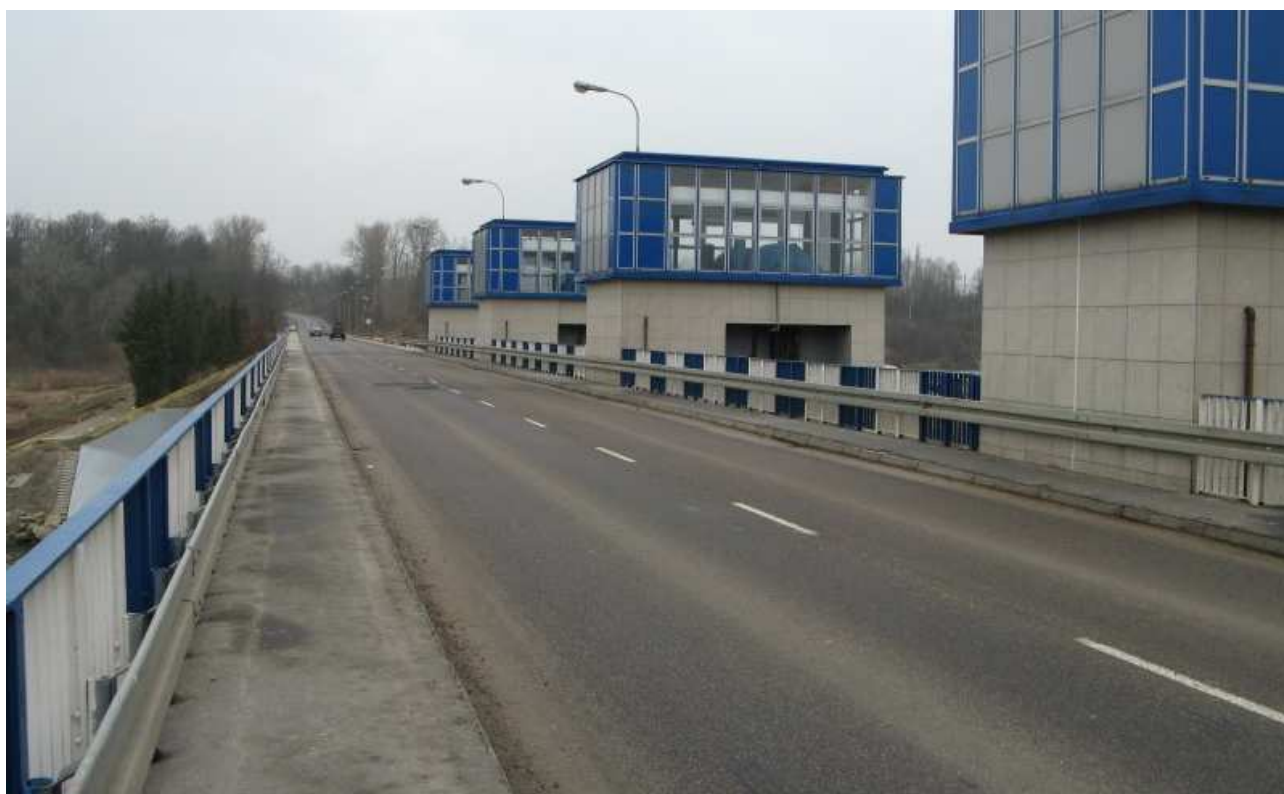
Fot. 4 Nawierzchnia obiektu nad jazem

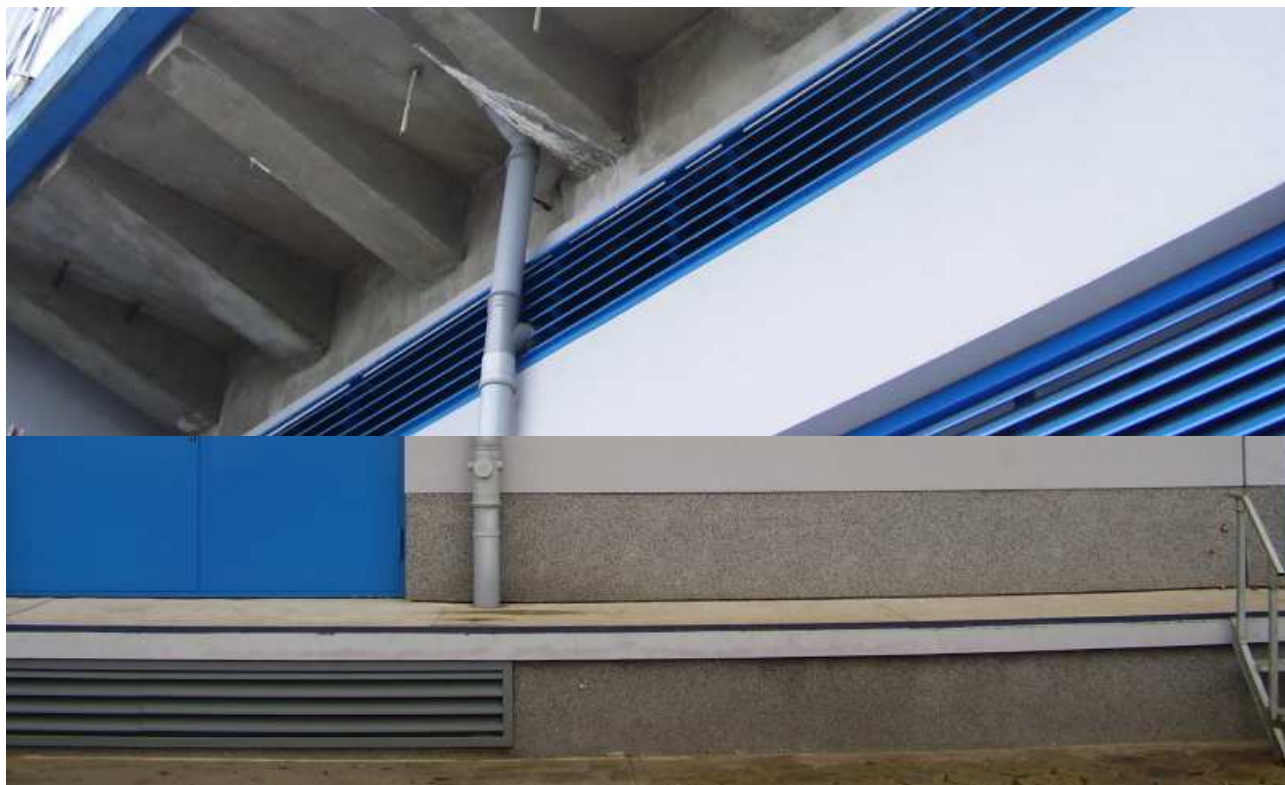
Fot. 37 Poprzecznice wspornikowo wysunięte poza ściany siłowni; rura spustowa na ścianie dolnego budynku
