Opracowanie	Ekspertyza mostu na Stopniu Wodnym Dębe w ciągu DW 632	
Część opracowania	A.3 OCENA STANU TECHNICZNEGO. CZĘŚĆ FOTOGRAFICZNA	
Nazwa i adres Zamawiającego	 	Mazowiecki Zarząd Dróg Wojewódzkich w Warszawie ul. Kruczkowskiego 3, 00-380 Warszawa
Nazwa i adres jednostki autorskiej	 	International Business Consulting Group Aleje Jerozolimskie 53, 00-697 Warszawa
Opracował		Sprawdził
<i>dr inż. Marek SALAMAK</i>		<i>dr inż. Andrzej RADZIECKI</i>

SPIS FOTOGRAFII

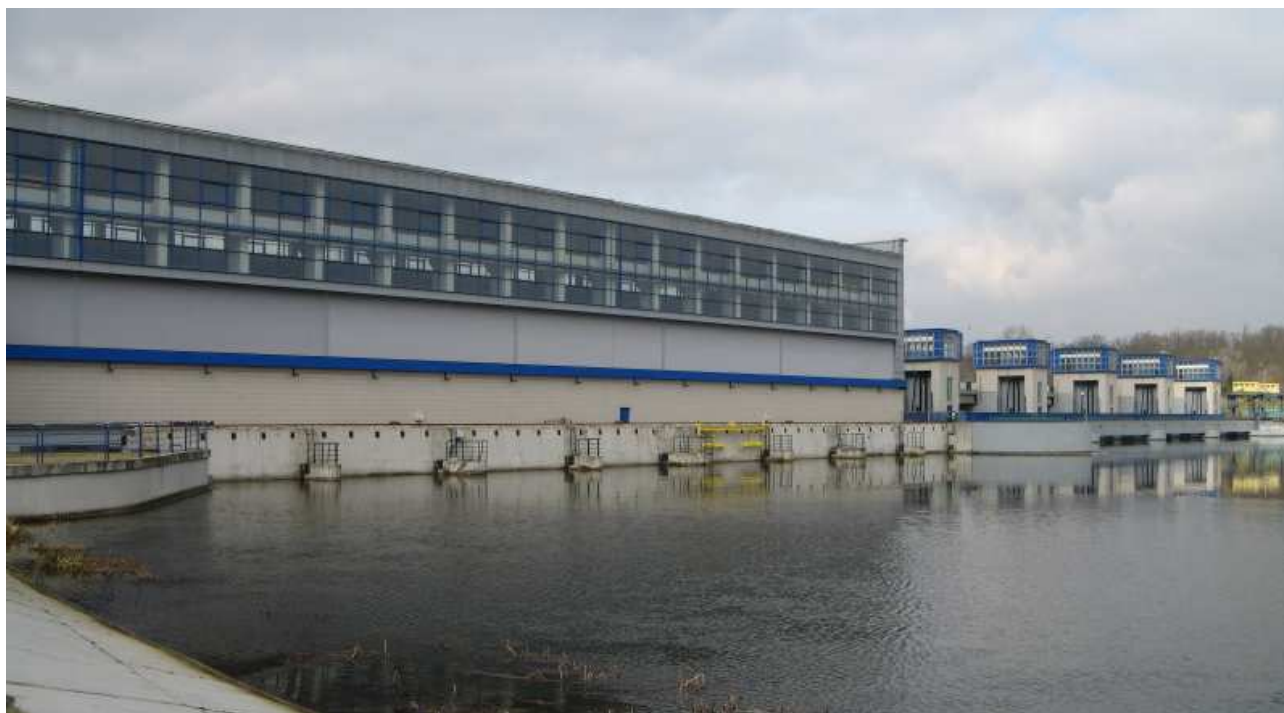
Fot. 1 Widok od strony Zbiornika Zegrzyńskiego

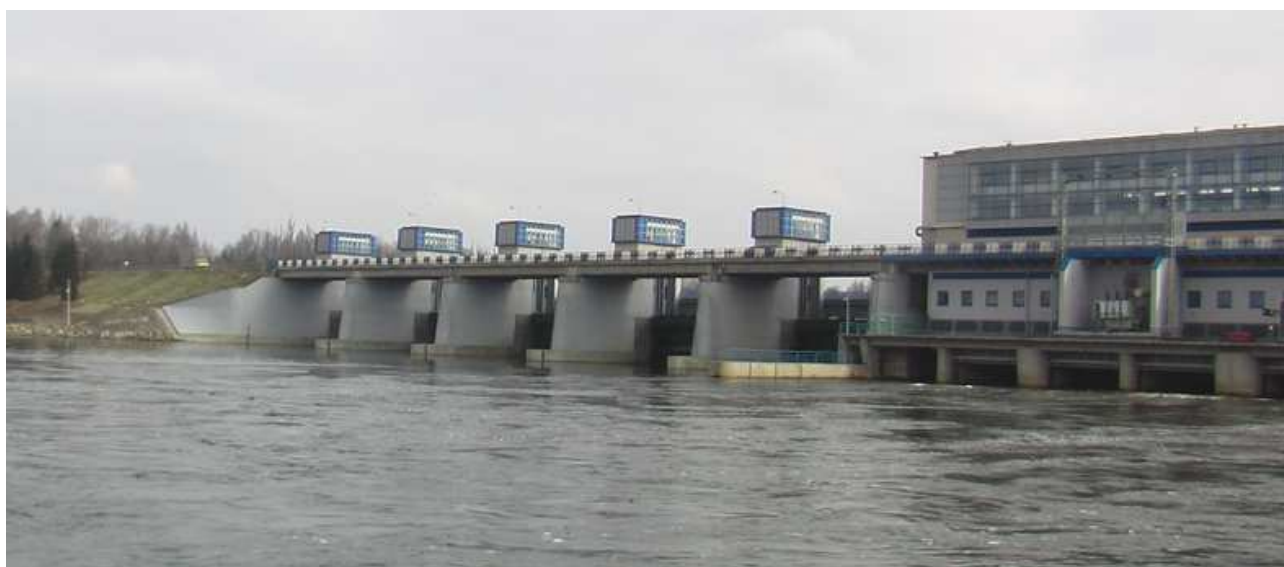
Fot. 2 Widok od strony Nowego Dworu Mazowieckiego

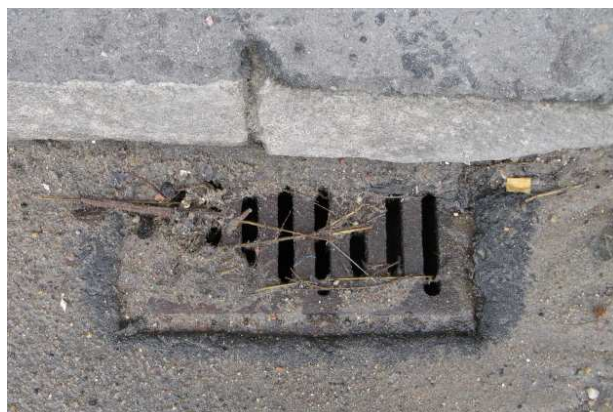
Fot. 9 Całkowicie niedrożny wpust w prześle nr 5 (z lewej) oraz przykład częściowego zanieczyszczenia (z prawej)

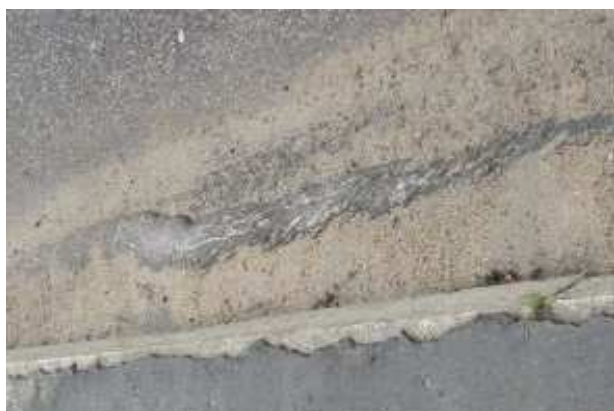
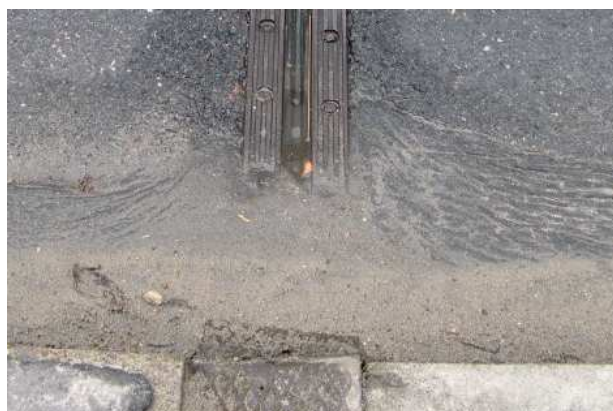
Fot. 12 Nieprawidłowości asfaltu lanego wypełniającego ściek przykrawężnikowy, ok. dwu metrowy „garb” w przeszle 8 od strony dolnej wody (z lewej), sfalowanie przy dylatacji na budynku elektrowni (z prawej)

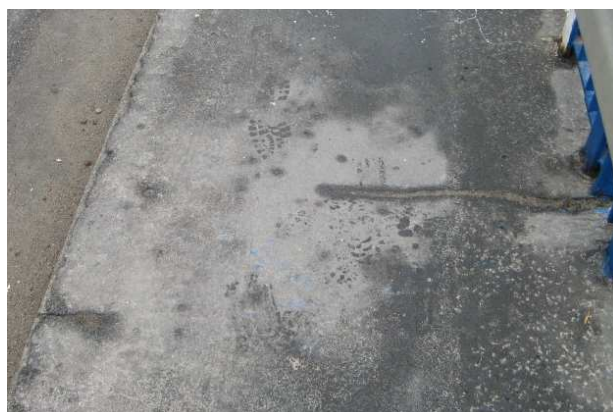
Fot. 13 Ubytki oraz deformacje nawierzchni chodnika nad podporą w osi 2 (z lewej), pęknięcie nawierzchni chodnika na uciągnięciu w podporze w osi 1 – styk obiektów na elektrowni i nad jazem

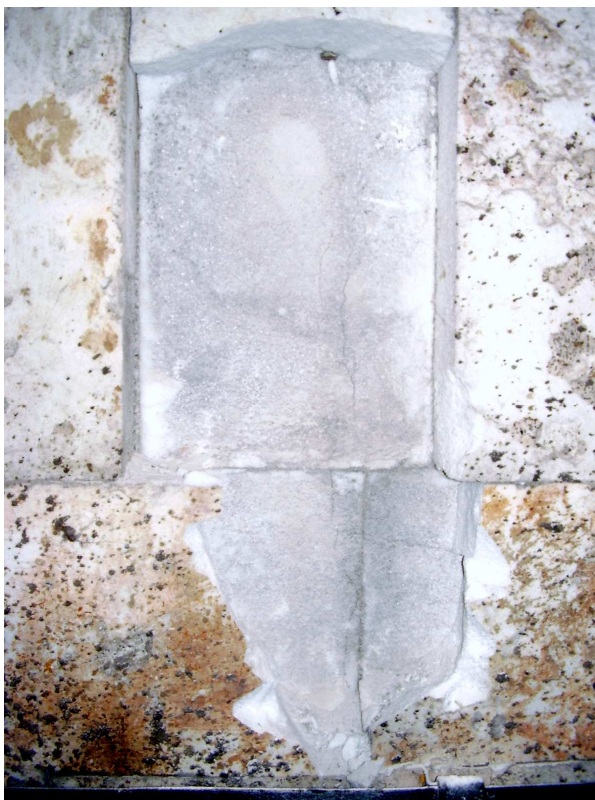
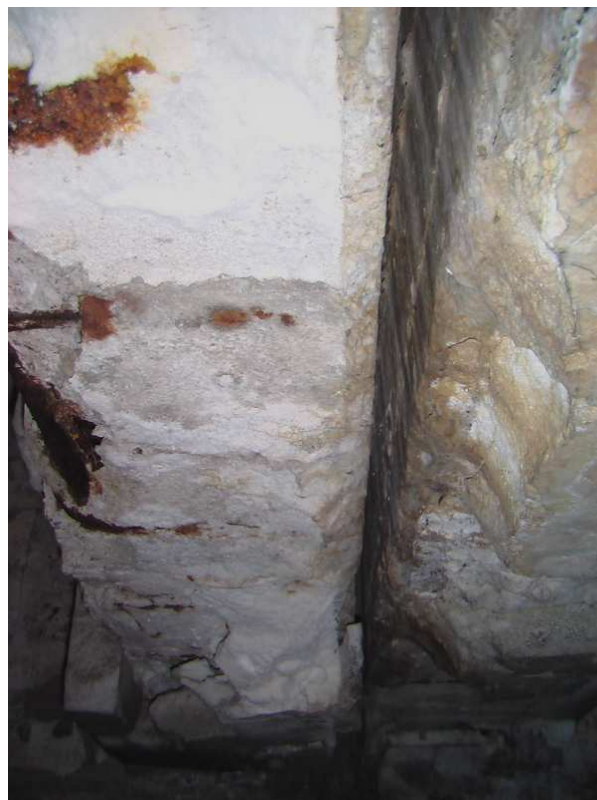
Fot. 22 Rysa pionowa w dźwigarze głównym na budynku elektrowni od strony górnej wody GW, dylatacja

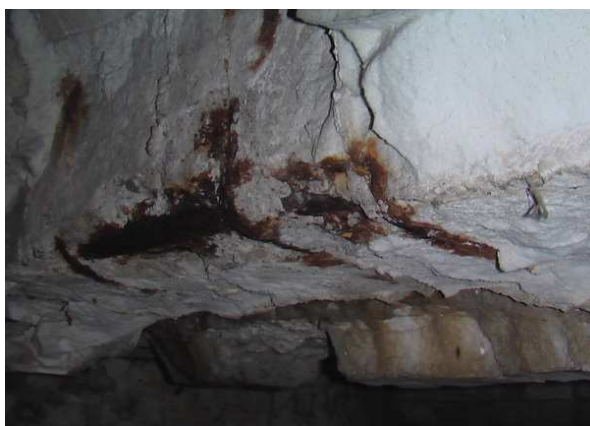
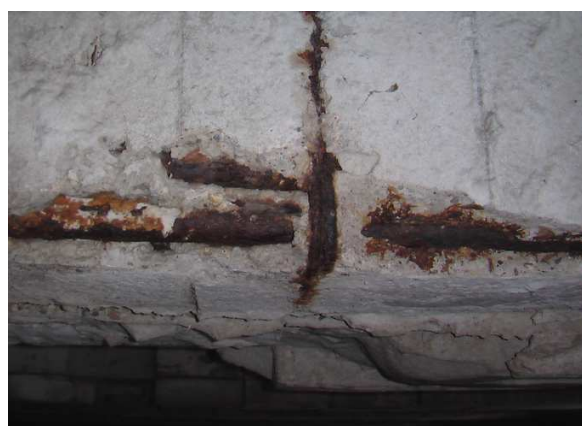
Fot. 23 Ubytki betonu oraz korozja odsłoniętego zbrojenia poprzecznicy przydylatacyjnej od strony GW (z lewej) oraz DW (z prawej)

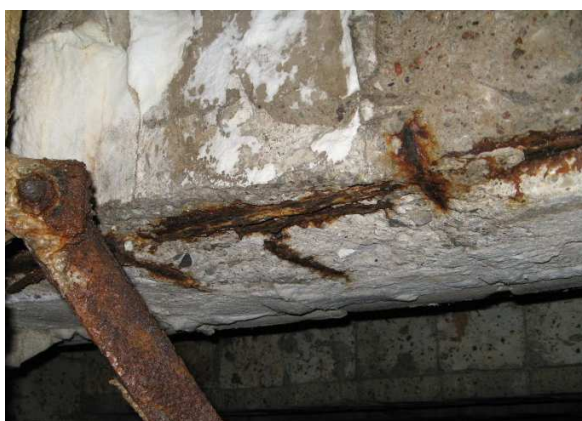
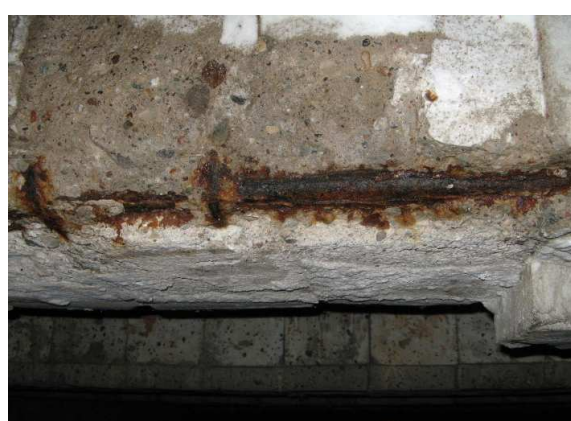
Fot. 24 Ubytki betonu oraz korozja odsłoniętego zbrojenia poprzecznicy kolejno od strony GW oraz w środku rozpiętości

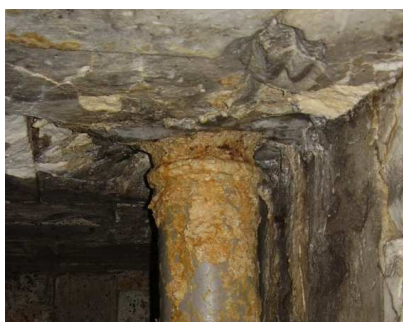
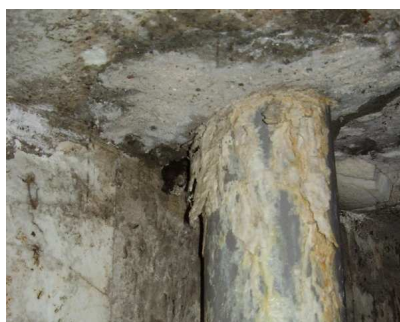
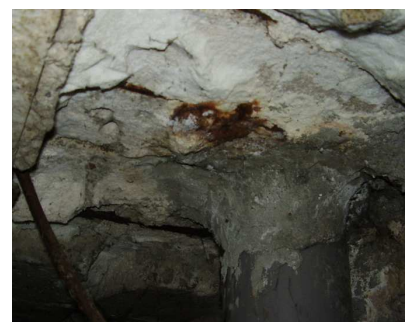
Fot. 27 Intensywne krystaliczne zacieki na w miejscach osadzenia rur spustowych

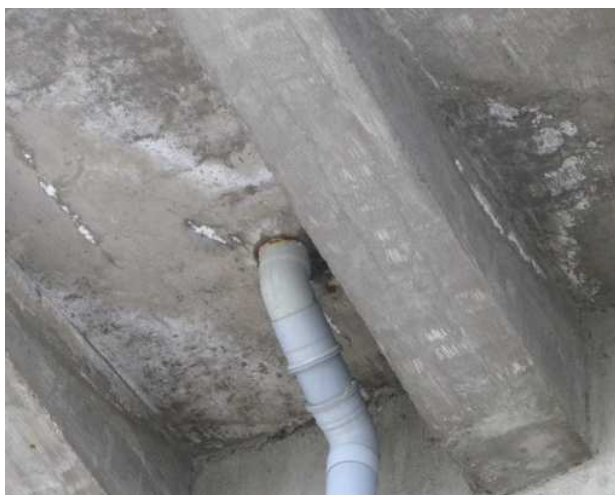
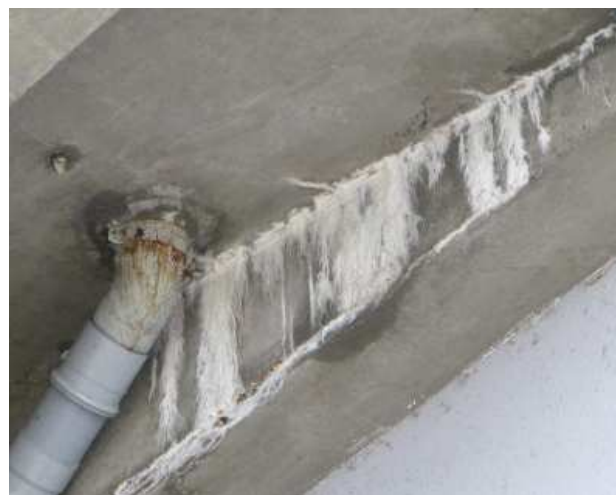
Fot. 30 Lokalnie wykwit na spodzie płyty oraz intensywne krystaliczne zacieki na żebrach wspornika

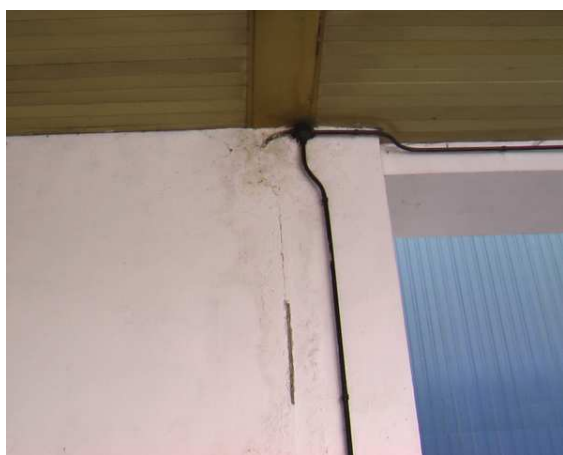
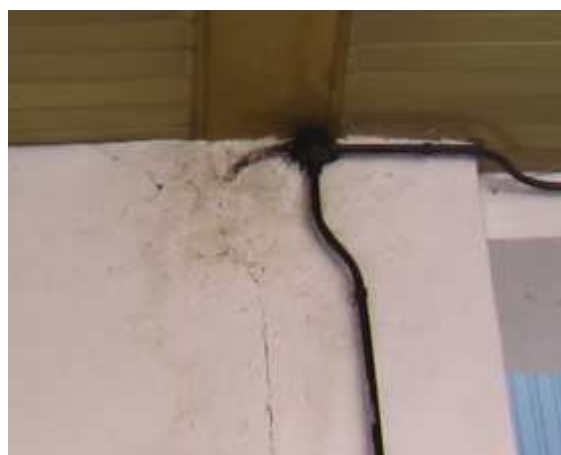
Fot. 36 Zacieki na ścianie wewnątrz budynku przy dylatacji

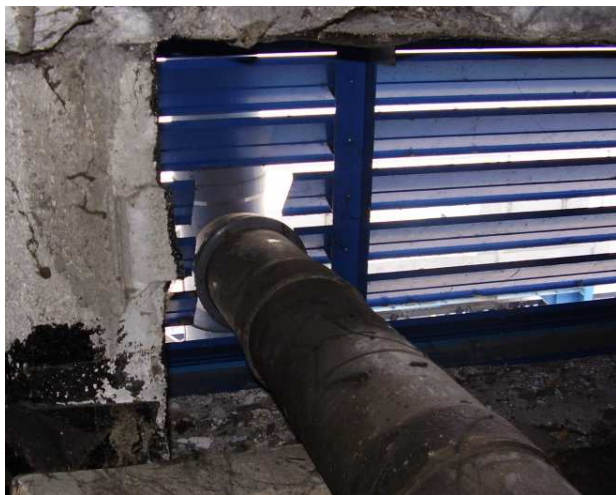
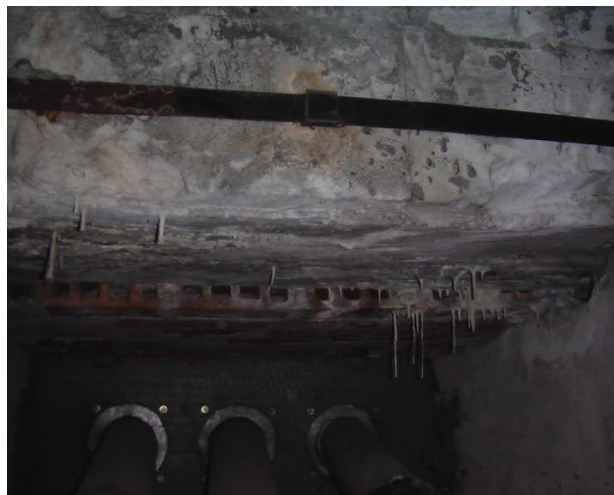
Fot. 38 Rura wychodząca przez okno budynku, krystaliczne stalaktyty pod belką mostu nad elektrownią (od strony górnej wody)

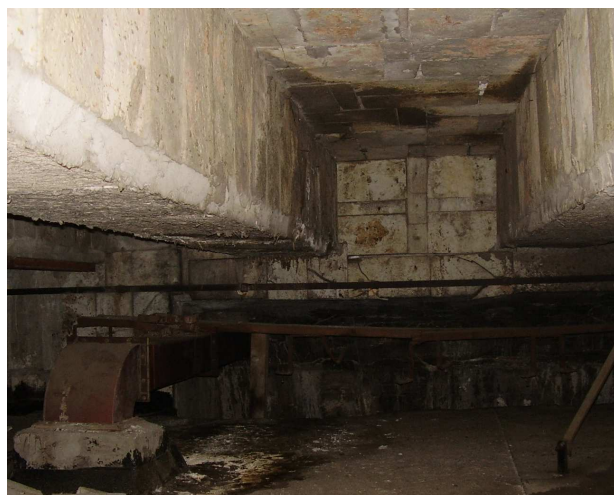
Fot. 39 Odkryte zbrojenie oraz intensywne przecieki na poprzecznicy oraz spodzie płyty w sąsiedztwie dźwigara mostu nad elektrownią (od strony górnej wody)

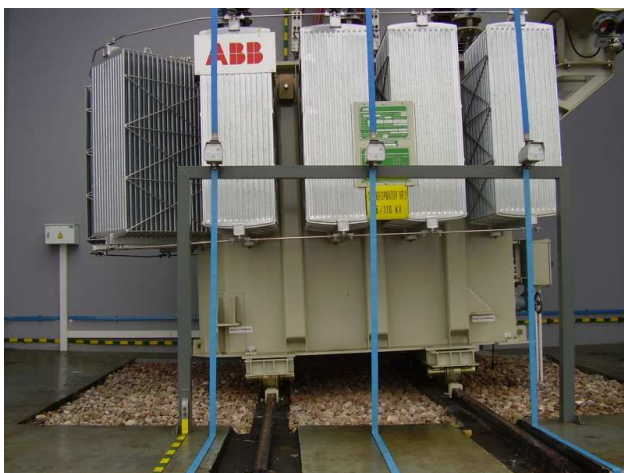
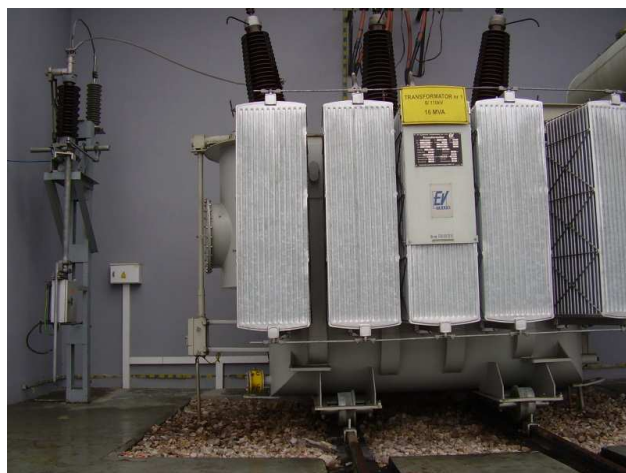
Fot. 40 Transformatory

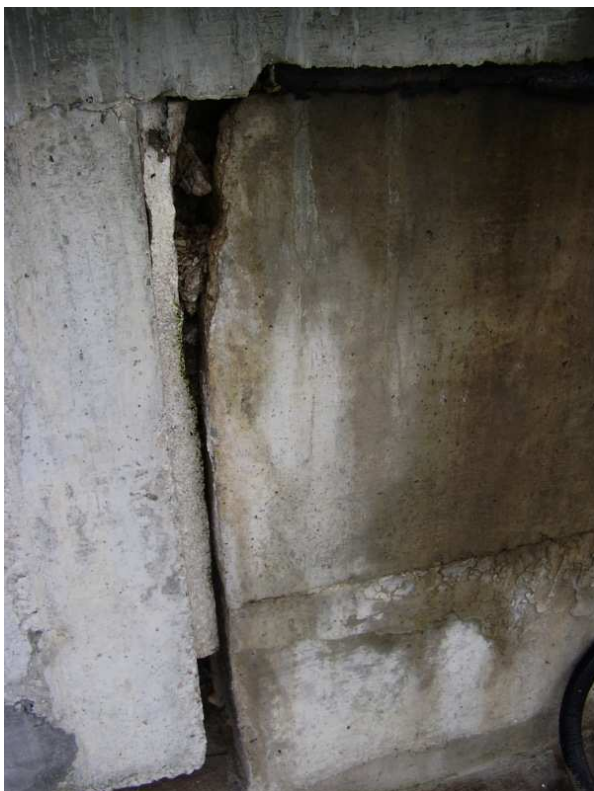
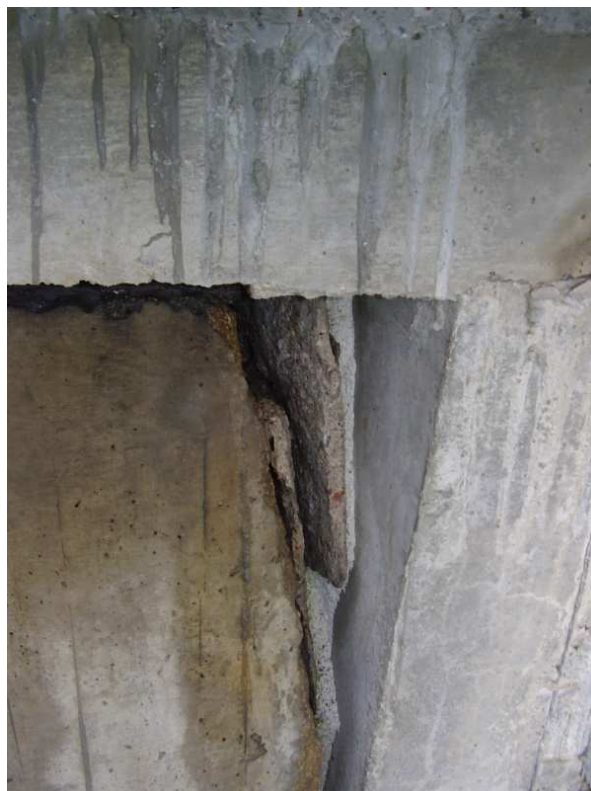
Fot. 41 Kompensator

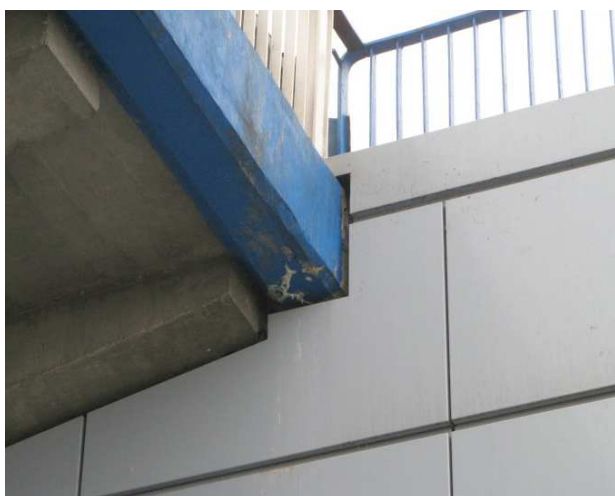
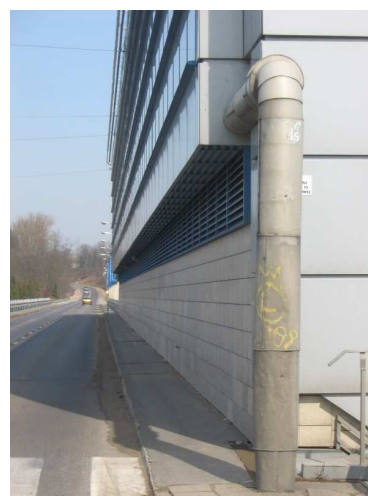
Fot. 42 Przyciółek od strony Legionowa, widoczne zacieki. Rura i szklana fasada wychodząca z elewacji.

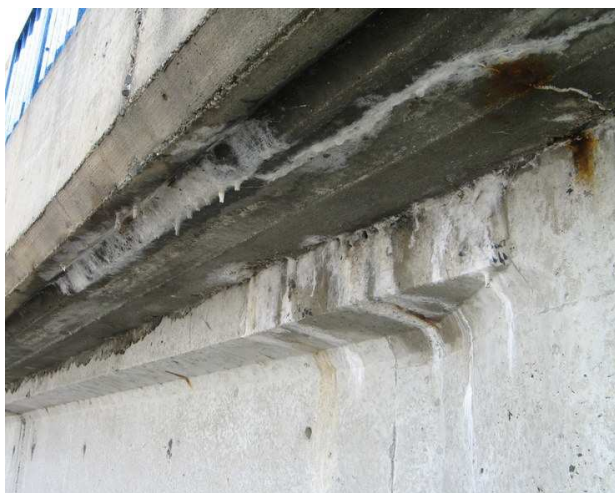
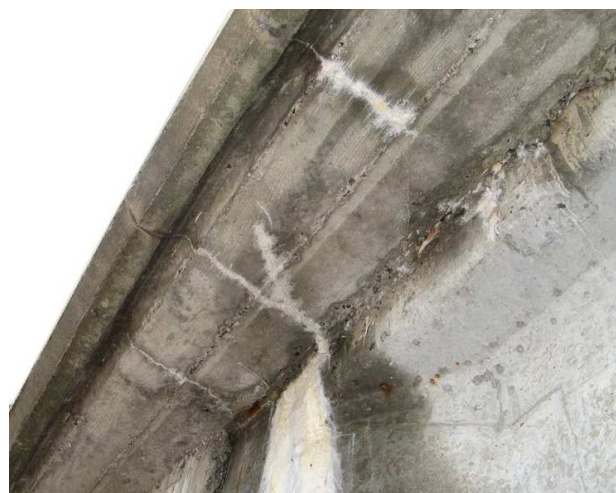
Fot. 48 Lokalnie występujące na obu wspornikach spękania wraz z intensywnymi krystalicznymi wyciekami

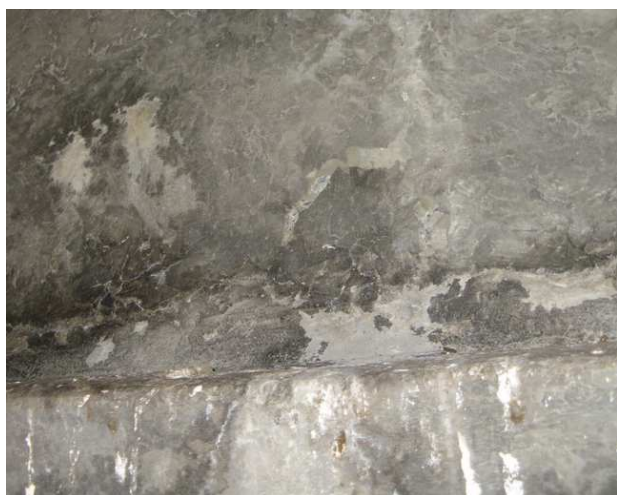
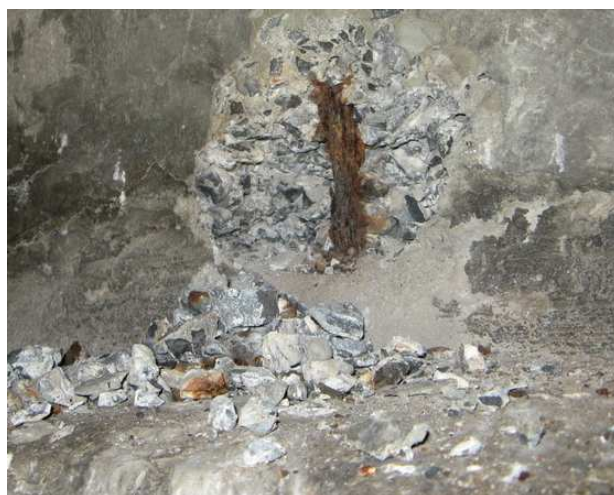
Fot. 51 Stwierdzone lokalnie niebezpieczne rozsegregowanie składników betonu – lico środka (z lewej), wyluskane kruszywo pozbawione spoiwa (z prawej)

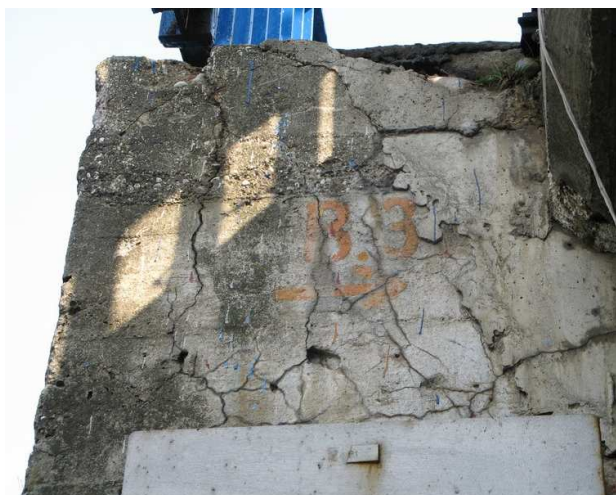
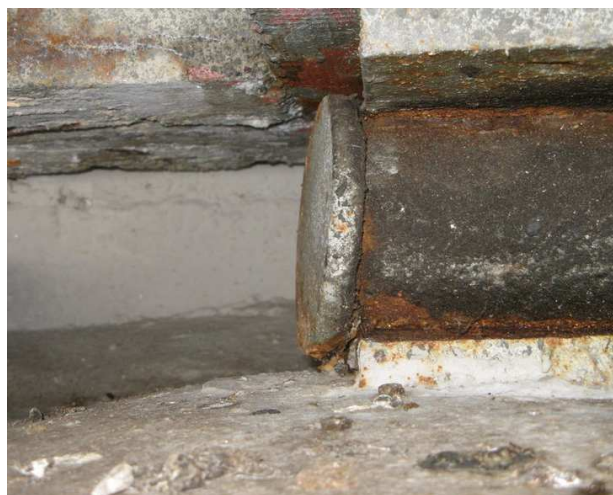
Fot. 60 Spękana ścianka zaplecza przyczółka od strony Nasielska (zdjęcie lewe) oraz oderwany kołnierz wałka łożyska w osi podpory 4 (strona prawa)

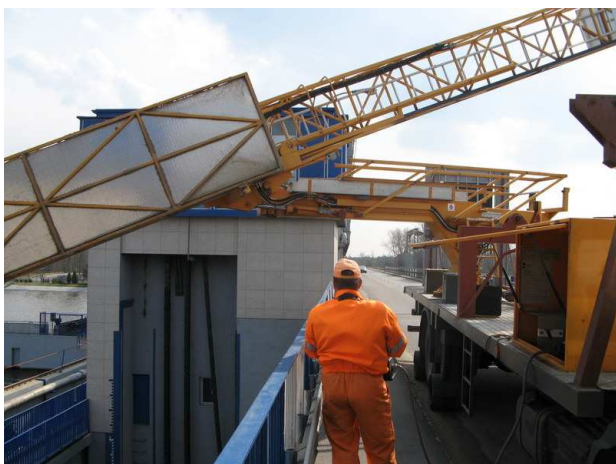
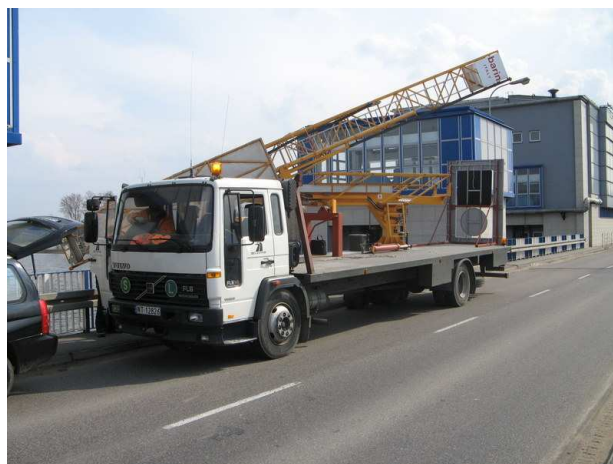
Fot. 61 Samochód wykorzystany do inspekcji mostu
